**YILDIZ TEKNİK ÜNİVERSİTESİ**

**23 EKİM 2011 VAN DEPREMİ**

**ÖN İNCELEME RAPORU**

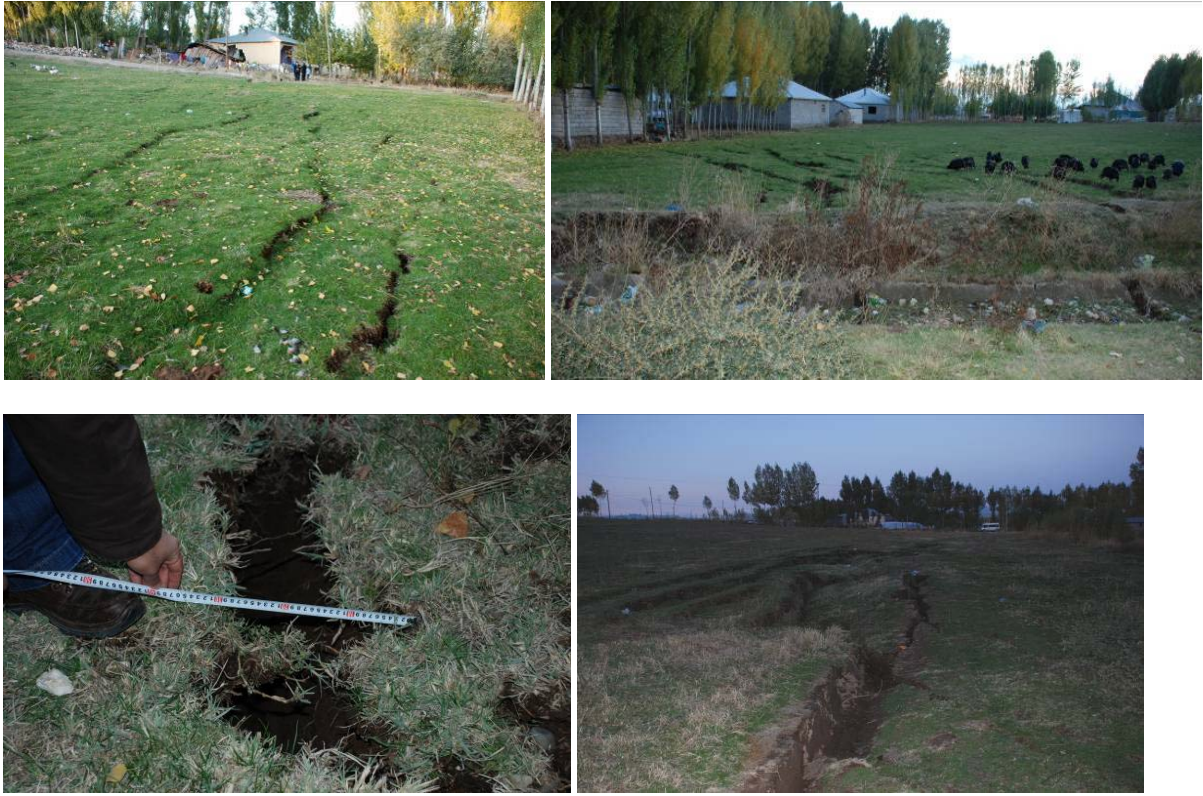
Kum çökellerinin yer aldığı ve yeraltı su seviyesinin yüksek olduğu Erciş İnönü Mahallesi sınılaşma kaynaklı yanal yayılmalar gözlenmiştir. Yer altı su seviyesinin yüzeye çok yakın olduğu, düşük eğimli ince kumlu zemin profilinde yaklaşık 300 m boyunca yanal yayılma gözlemlenmiştir. Fotoğraf 3.1’de görüldüğü gibi çekme çatlaklarının derinliği 80 cm, genişliği ise 30cm’ye yaklaşmıştır.

**Fotoğraf 3.1.** Erciş, Çelebibağı - İnönü Mahallesi yanal yayılma (İnce kum ve yüksek YASS)

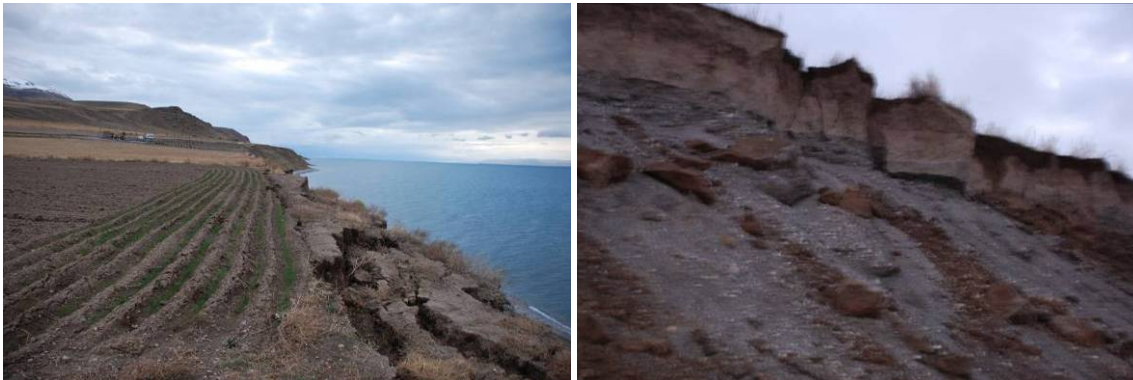
**Fotoğraf 3.2.** Dağönü Köyü sahil şeridinde meydana gelen heyelan

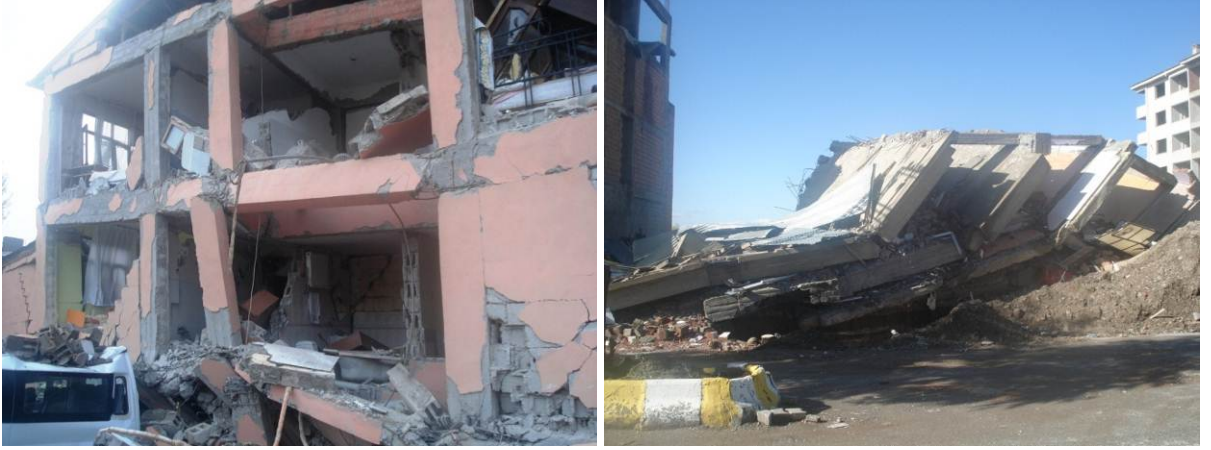
Van merkezde ve Erciş'te depremde hasar gören/göçen binaların genellikle betonarme karkas olduğu (Fotoğraf 4.2), kısmen yığma yapıların bulunduğu, genellikle yığma yapıların kullanıldığı çevre köylerde ise hasarın bu yapılarda olduğu gözlenmiştir (Fotoğraf 2).

**Fotoğraf 4.2.** Ağır hasarlı ve enkaz haline gelen betonarme karkas binalar

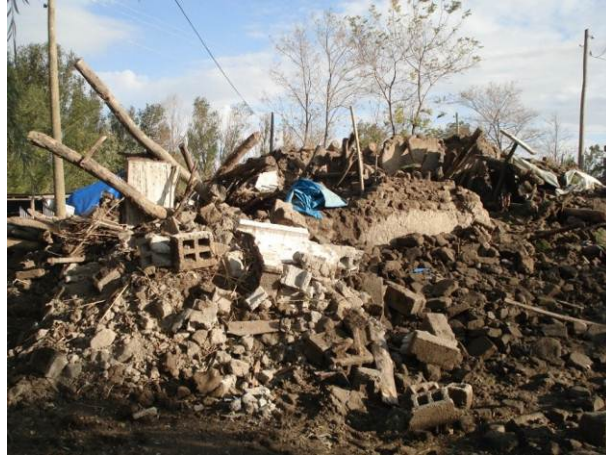
**Fotoğraf 4.3.** Depremde göçen yığma yapı enkazı

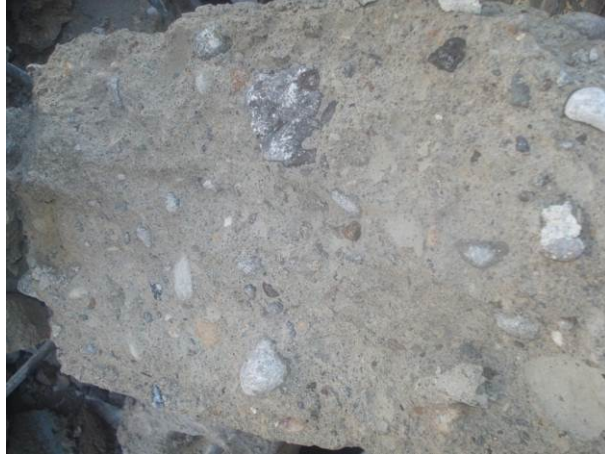
Enkazda ve hasar gören yapılarda yapılan inceleme ve tespitler aşağıda verilmiştir; Betonarme yapılarda, özellikle göçen binalarda hazır beton yerine şantiyede geleneksel yöntemlerle üretilen kalitesiz beton (Fotoğraf 4.4) kullanılmıştır.

**Fotoğraf 4.4.** Erciş'teki bir enkazdan görüntülenen beton

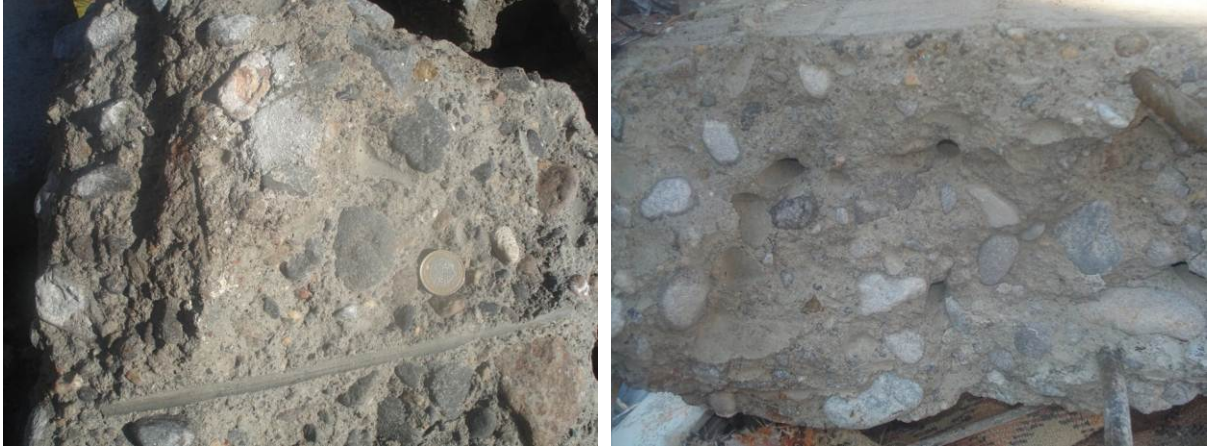
Beton üretiminde uygun granülometride, boyut ve biçimde agrega kullanılmadığı, maksimum dane çapı yaklaşık 70-80 mm olan tüvenan agrega kullanıldığı, agrega dağılımının homojen olmadığı (Fotoğraf 4.7) görülmüştür.

**Fotoğraf 4.7.** Enkazdan görüntülenen beton kesitleri

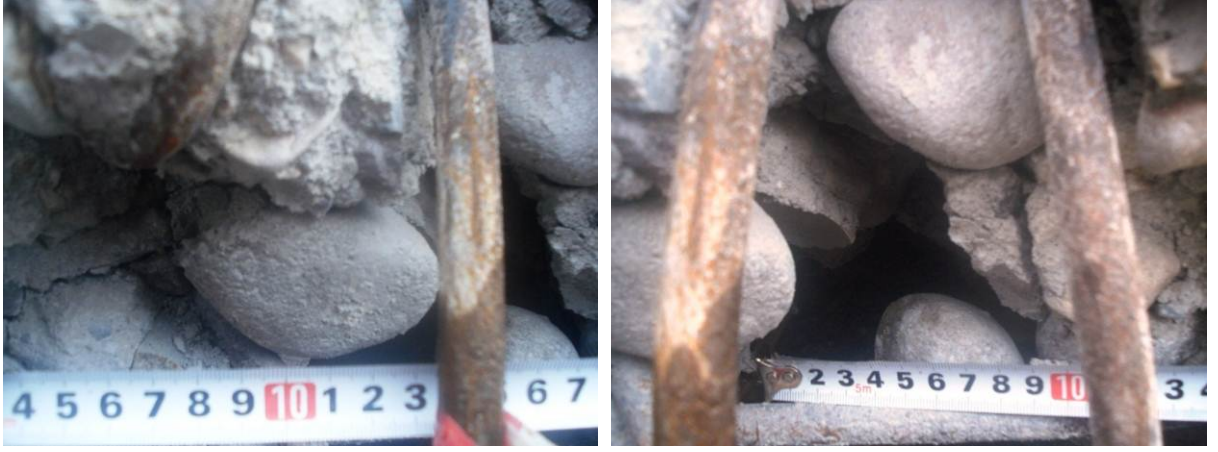
Donatı aralıklarının sık, agrega maksimum dane çapının büyük olması nedeni ile betonun yerine iyi yerleştirilemediği (Fotoğraf 4.8) ve betonda büyük boşluklar olduğu tespit edilmiştir.

**Fotoğraf 4.8.** Betonda kullanılan iri malzeme ve yerleştirme problemleri

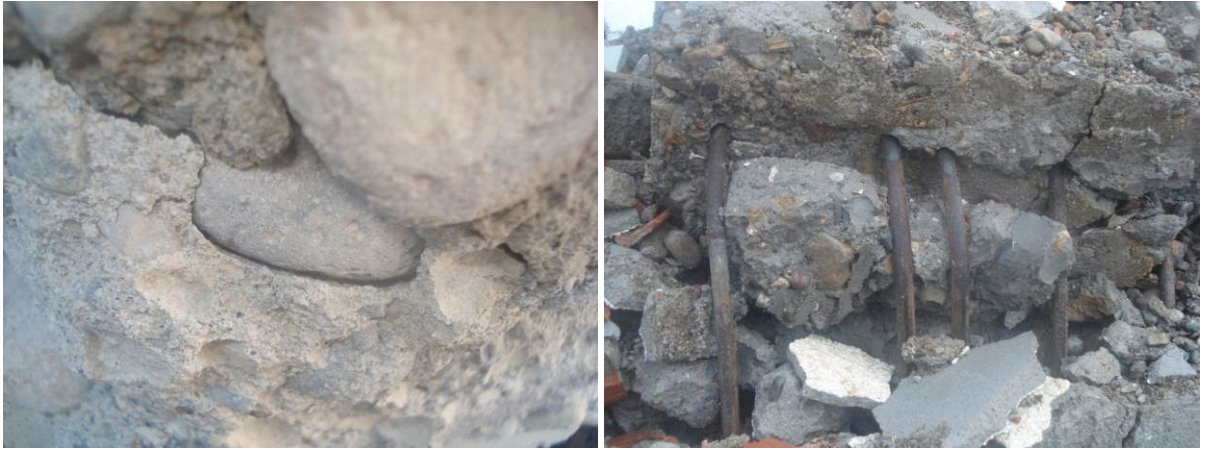
Kil-mil oranı ve suyun yüksek, dozajın oldukça düşük, agrega-çimento hamuru aderansının yetersiz olduğu, bunun sonucu olarak betonda kırılmanın agrega-çimento hamuru arayüzünde (Fotoğraf 4.9), betonarmede ise beton ile donatı arayüzünde sıyrılma şeklinde (Fotoğraf 4.9) gerçekleştiği görülmüştür.

**Fotoğraf 4.9.** Çimento hamuru-agrega arayüz çatlağı ve betondan sıyrılan düz inşaat çeliği

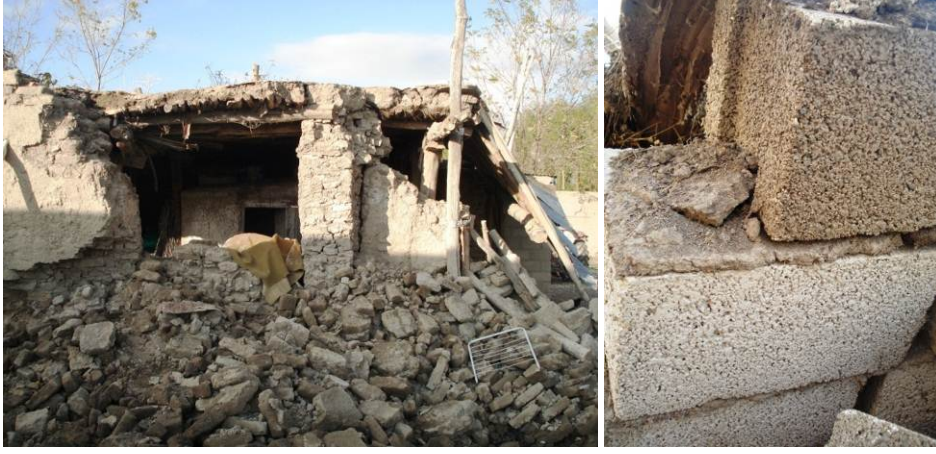
Yığma yapılarda taşıyıcı duvarlarda briket veya kerpicin kullanıldığı (Fotoğraf 4.10) tespit edilmiştir. İstenen standartlarda ve uygun koşullarda imal edilmeyen, zayıf mekanik özelliklere sahip bu malzemelerin kullanılması özellikle kırsal kesimde büyük hasara neden olmuştur.

**Fotoğraf 4.10.** Kırsal kesimdeki yapı hasarları ve bağlayıcısı uygun olmayan bir yığma yapı detayı

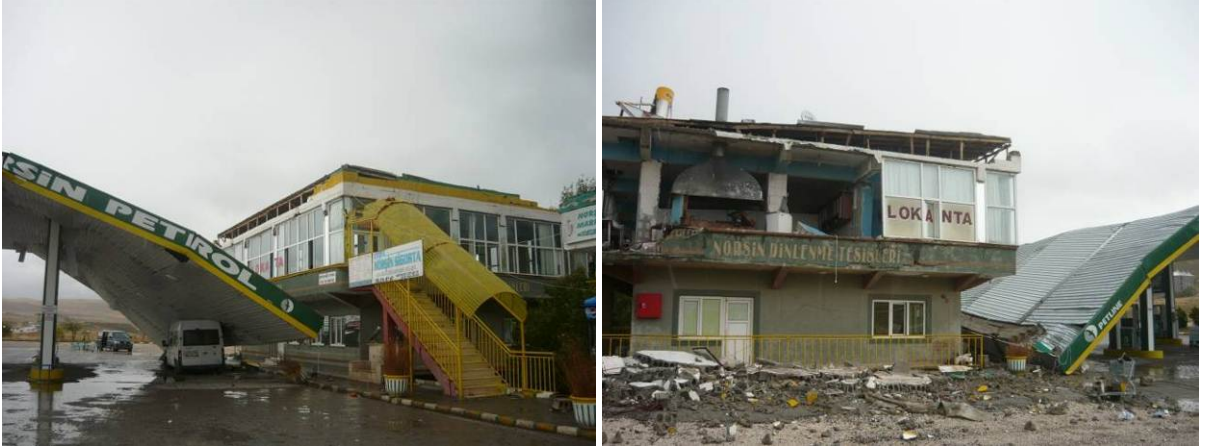
**Fotoğraf 4.11.** Yıkılan benzin istasyonu kanopisi ve ağır hasarlı tesis

Van-Erciř karayolu üzerinde yer alan Norřin Petrol kanopisi ve 2 katlı hizmet binasında görölen hasarlar Fotoğraf 4.11’de gösterilmiştir. Yıkılan kanopinin tesis doğruztusunda açıklığı 10m’ye yaklaşmaktadır. Kanopi yerden temiz yüksekliğı ise 6,16m olarak ölçölmüřtür. Ayrıca kanopi hizmet binasına ankre edilmiştir. Farklı titreřim karakteristikleri olan çelik kanopi ve dolgu duvarlı hizmet yapısı deprem esnasında beklendiğı gibi farklı davranarak birbirlerine zarar vermiştir. Kanopi, uzun konsol doğruztusunda yıkılarak altında kalan

minibüsü ezmiş, ankrajlarını kopararak, bağlantı kalkan duvarıda kendi üzerine devirmiştir. Hizmet binasında duvarlar düzlemi dışına hareket ederek devrilmiş, betonarme taşıyıcı sistemde ciddi hasar görerek, bina kullanılmaz hale gelmiştir.

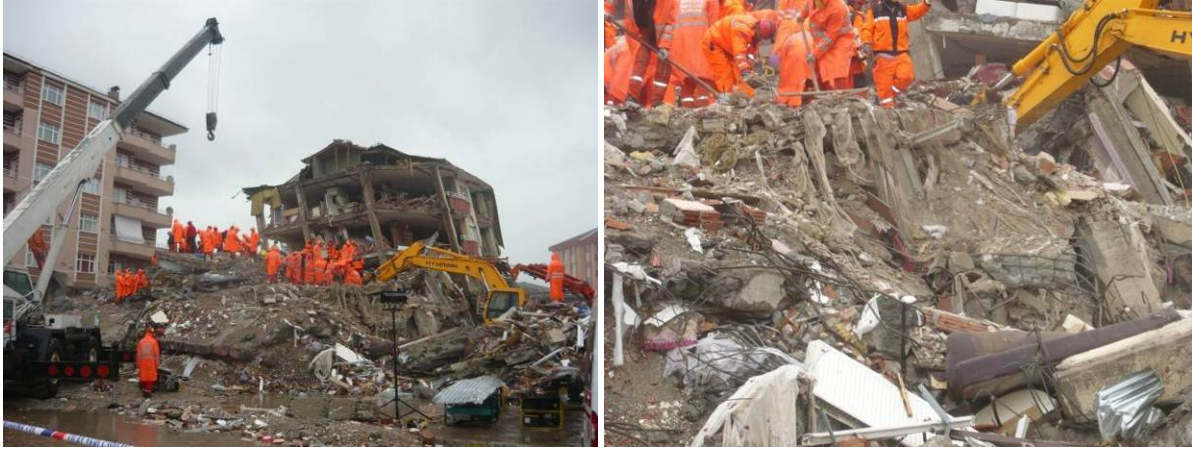
**Fotoğraf 4.12.**Erciş Van yolu caddesi üzerinde tamamen kat mekanizması oluşarak göçmüş betonarme yapı

Van Yolu Erciş Van arasındaki ulaşımı sağlayan, yoğun bir trafik oluşan, değer olarak ilçenin en değerli ve merkezi yoludur. Ticari değerinden dolayı yapıların alt katları genel olarak farklı maksatlarla ticarethane olarak kullanılmaktadır. Bu binaların alt katlarının dükkan olması ve dolgu duvarların kaldırılması yumuşak kat oluşumuna sebep olmuş, görelî kat deplasmanları sebebi ile alt katlarda hasar oluşmasına veya yapının tamamen göçmesine neden olmuştur.

Bazı kolonlarda ileri derecede akstan kayma gözlenmektedir. Bu durum kalıp işçiliğinin oldukça kötü olduğu sonucunu vermektedir. Düşey aksı tutmayan kolon veya perdelerin beklenen performansı göstermesi çok zordur.

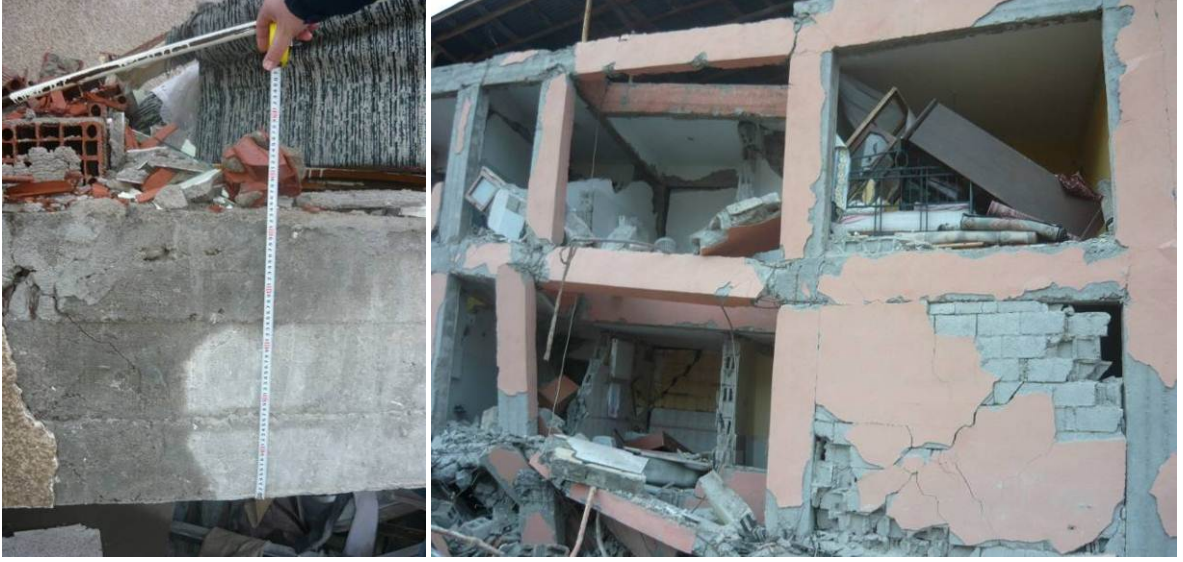
**Fotoğraf 4.13.** Van Yolu Caddesinde yer alan ağır hasar yapı

Fotoğraf 4.13’de görülen yapıda düğüm noktaları plastik mafsallaşmıştır. Uygun düğüm noktası tasarımı ve imalatı yapılamadığı için düğüm noktaları plastikleşmiştir. Ayrıca Van Yolu Caddesindeki çoğu yapı gibi alt katı dükkân olup yumuşak kat oluşmuştur. Buna ek olarak girişlerin kolonlar kadar güçlü olduğu, güçlü kolon-zayıf giriş ilkesine aykırı tasarım yapıldığı görülmektedir.

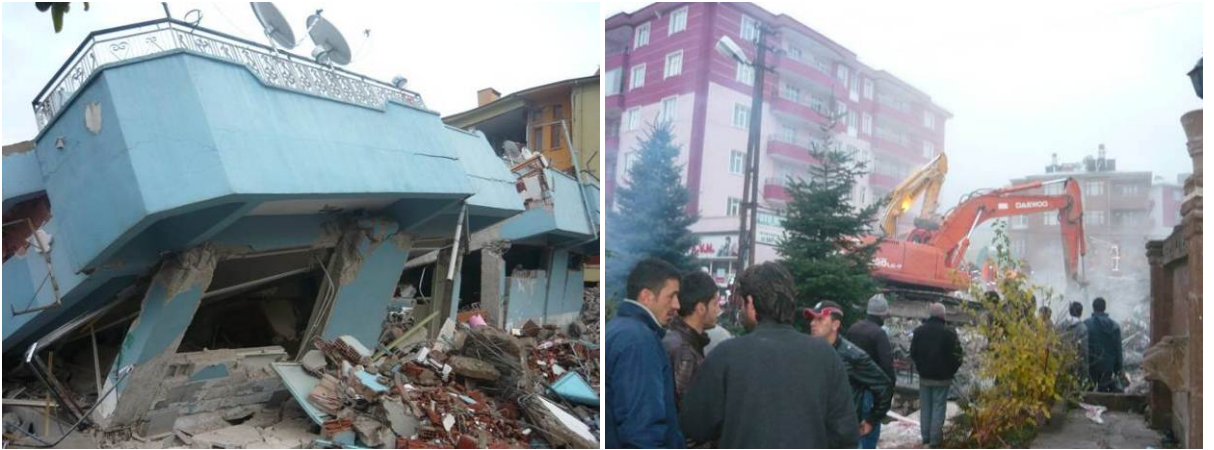
**Fotoğraf 4.14.** Van yolu caddesinde aşırı yanal ötelenme sebebi ile göçmüş yapı

zemin kat kolonları bir doğrultuda güçlü yapılmış. Bu durum ağır hasarın önemli sebeplerinden biri olarak gözlenmektedir.

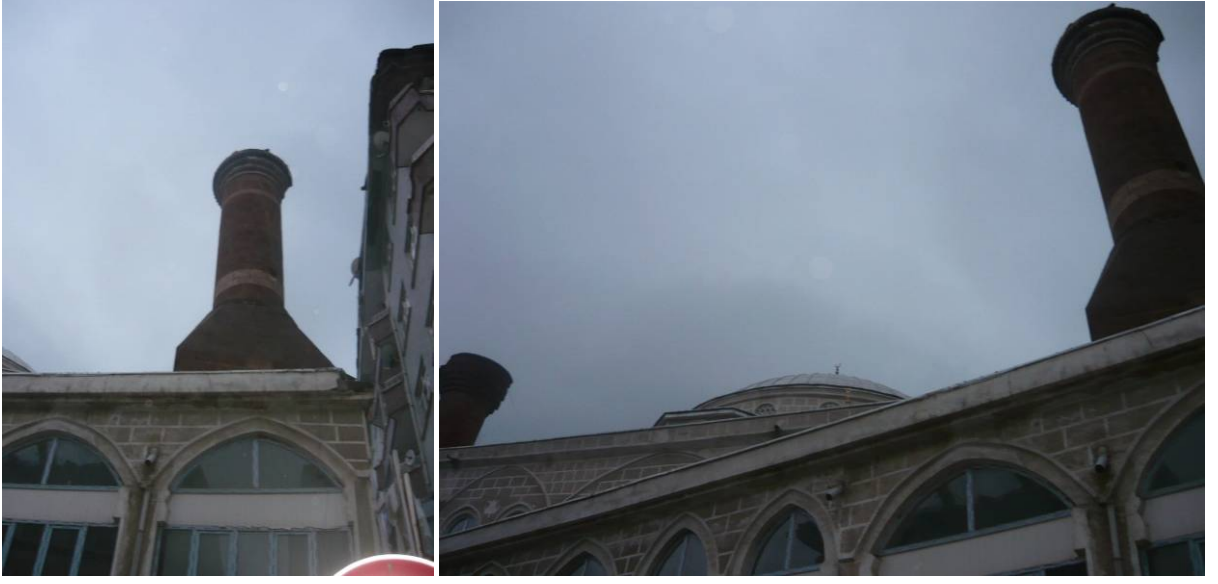
**Fotoğraf 4.15.** Her iki minaresi de birinci şerefeden itibaren yıkılmış Seyit Muhammed camisi

Minare birinci şerefelerinde detay ve birleşim hatasından dolayı yeterince kesme kuvveti aktaramadığı için hasar gözlenmiştir.

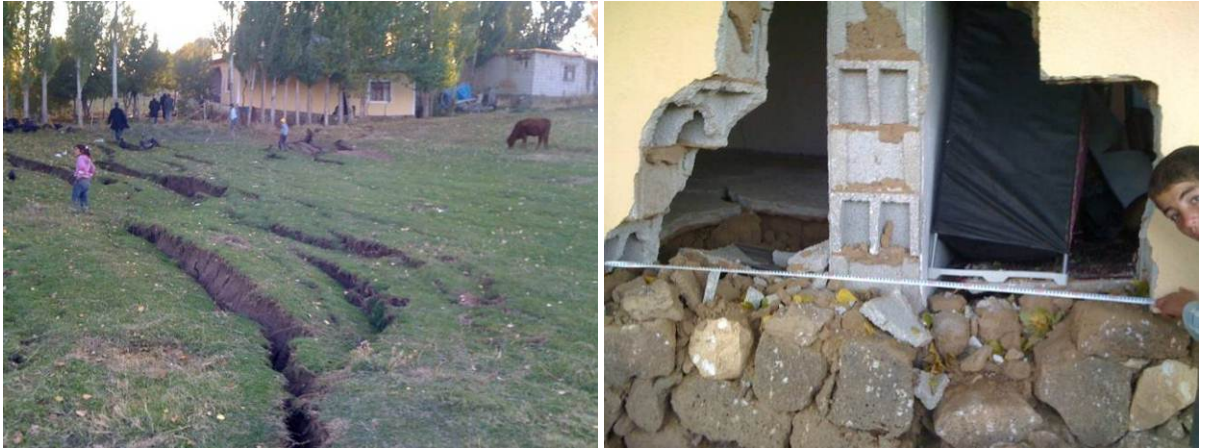
**Fotoğraf 4.16.** Depremin tetiklediği yüzey ayrılması oluşumu ve ayrılma üzerinde kalan yapıda oluşan 1.50m lik ayrılma

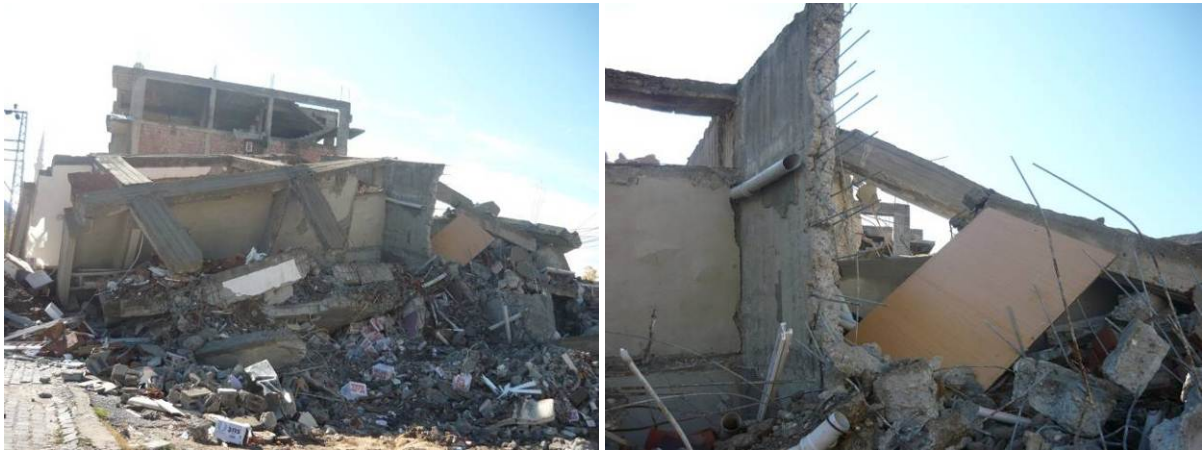
**Fotoğraf 4.18.** Yanal ötelenme ve burulma katkısı ile göçme mekanizması oluşmuş yapı

Fotoğraf 4.18’de görülen yapı ağır kat kütlelerinin aşırı yer değiştirmesini karşılayamaması sonucu düşey elemanların düğüm noktasından kırılması sonucu göçmüştür. Yapı köşesinde bulunan perde elemanda bu doğrultuda yeterli olamamış ve kat seviyesinde donatıları koparak kattan ayrılmıştır. Bu yapıda ST420 nervürlü çelik kullanıldığı görülmektedir. Ancak beton kalitesinin yetersiz olduğu düşünülmektedir.

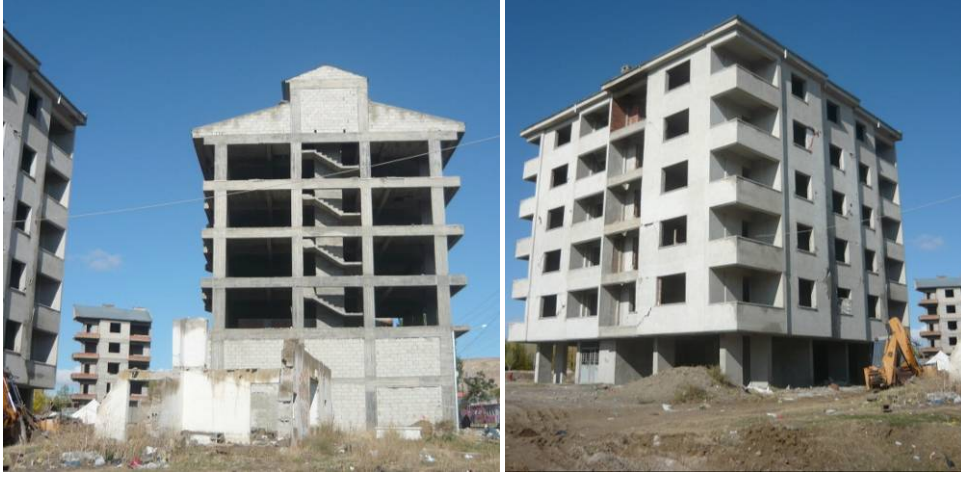
**Fotoğraf 4.19.** Yıkılan yapıların hemen yanında bulunan duvar çatlağı dışında hasarsız betonarme yapılar

Fotoğraf 4.18’de görülen yıkılan yapıların hemen yanında hasar görmemiş veya duvar çatlakları olan betonarme altı katlı yapılar Fotoğraf 4.19’da görülmektedir. Hasarsız yapılarda perde çerçeve taşıyıcı sistem kullanıldığı görülmektedir. Dolgu duvarları henüz yapılmamış yapıda taşıyıcı elemanlarda herhangi bir hasar gözlemlenmemiştir. Ayrıca bu yapıda kalkan duvarlar çatıya kadar uzanan kolonlara bağlanarak deprem esnasında devrilmesi engellenmiştir. Sağ tarafta bulunan altı katlı betonarme yapıda duvarlar yapılmıştır. Bu yapıda küçük duvar hasarları dışında yapısal hasar gözlemlenmemiştir.

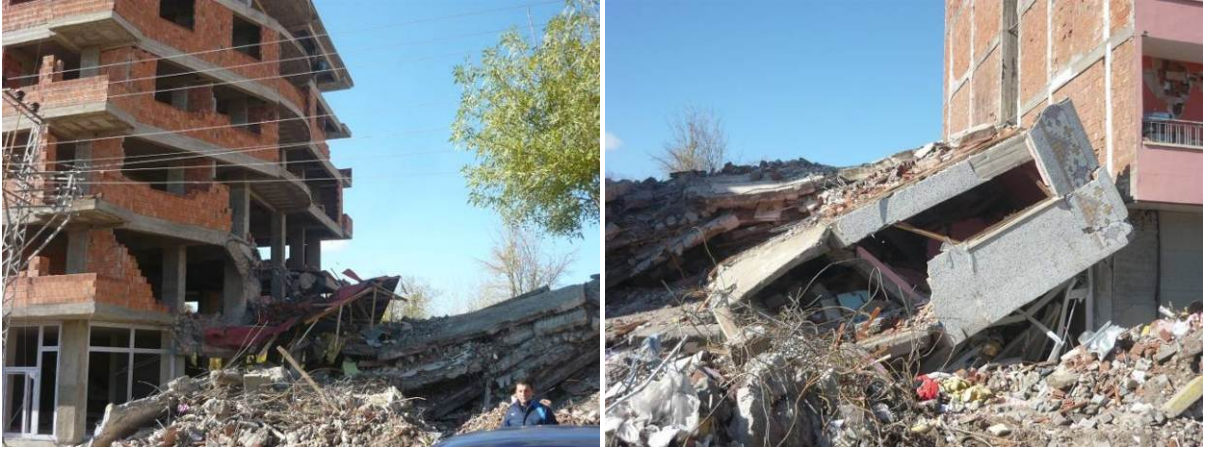
**Fotoğraf 4.20.** Çekiçleme etkisi ile komşu yapılara çarparak yıkılan betonarme çok katlı yapı

Fotoğraf 4.20’de görüldüğü gibi altı katlı betonarme yapı, farklı titreşim karakteristiğine sahip olduğu komşu yapılara çarparak, çekiçleme etkisi ile önemli hasar verdikten sonra tamamen kat mekanizması haline gelerek göçmüştür. Malzeme ve tasarım olarak daha iyi görülen yapı

ise ayakta hem deprem etkisi hem de çarpan yapı etkisine rağmen ciddi hasar görmekle birlikte ayakta kalmayı başarmıştır.

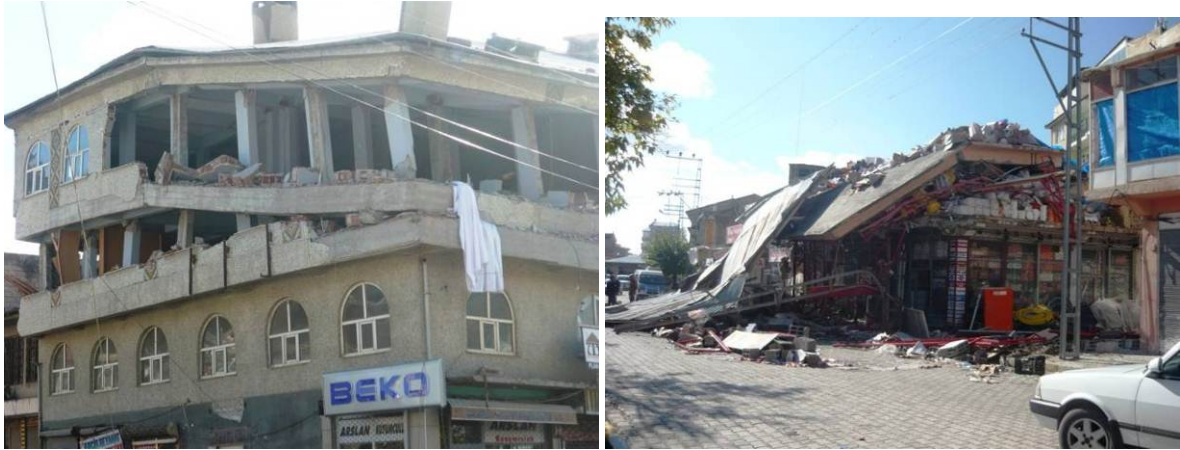
**Fotoğraf 4.21.** Ara kat göçmesi ve üst kat göçmesi gözlenen betonarme yapılar

Fotoğraf 4.21’de sol tarafta görülen yapıda rölatif kat deplasmanlarının fazlalığı nedeni ile ara kat göçmesi yaşayan yapı görülmektedir. Özellikle ara katta bulunan köşe kolonların kırılması söz konusudur. Sağ tarafta ise dükkan katı ayakta kalan ancak üst katları göçen yapı görülmektedir. Bu yapıda göçmede farklı dönem eklerinin rol oynadığı düşünülmektedir.

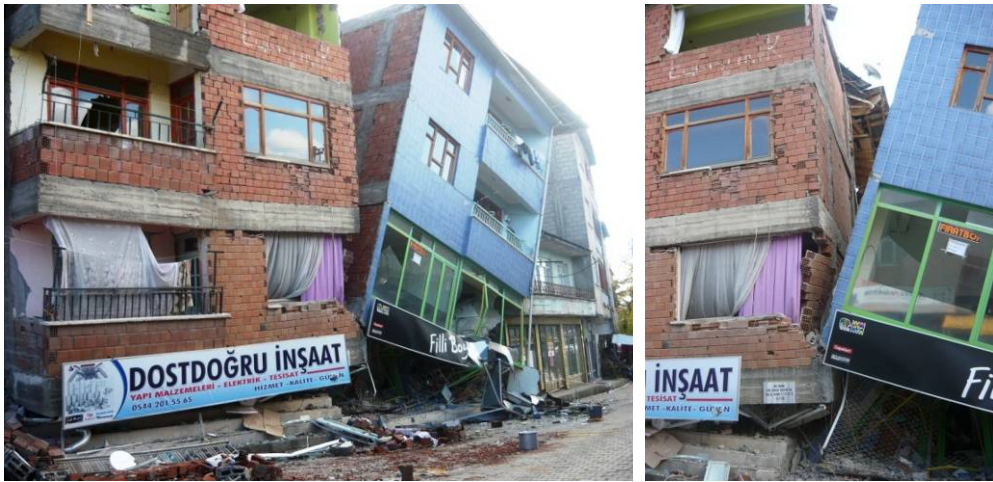
**Fotoğraf 4.22.** Çekiçleme etkisi ile birbirine çarparak ağır hasar görmüş betonarme yapılar

Fotoğraf 4.22’de birinci katları dükkan olduğu için yumuşak oluşumu ve çekiçleme etkisi ile birbirine çarparak alt katları ezilmiş ve ağır hasar görmüş betonarme dört katlı yapılar görülmektedir.

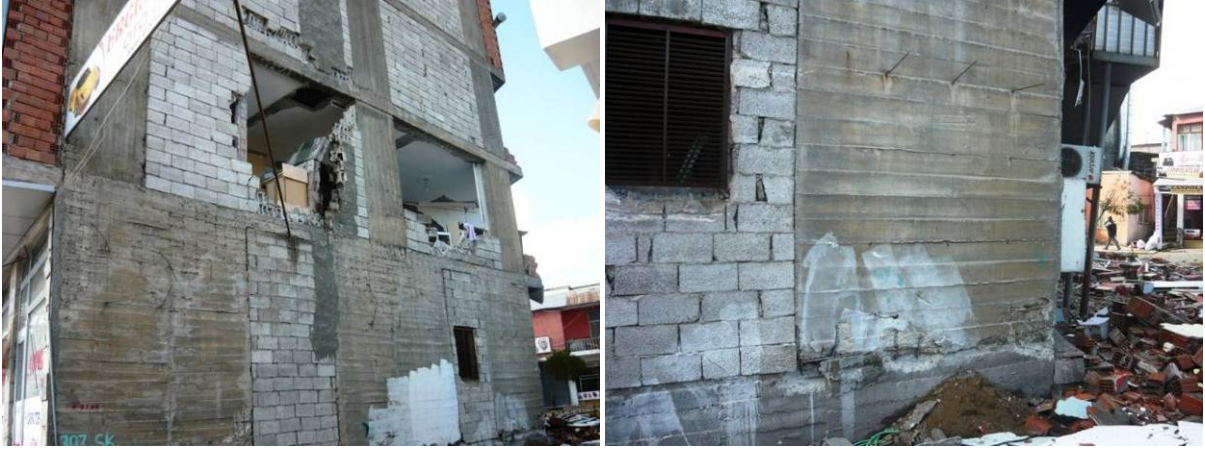
**Fotoğraf 23.** Depremde orta hasar görmüş ancak taşıyıcı sistemi düşeyde düzensiz betonarme yapı

Fotoğraf 4.23’de görüldüğü gibi zemin kat betonarme perdeleri birinci kat seviyesinde oldukça küçülerek yaklaşık üçte bir genişliğe ulaşmaktadır. Perde elemanların yetersiz kalıp işçiliği ile aksından kaydığı görülmektedir. Bu elemanlarda malzeme ve işçiliğinde oldukça yetersiz olduğu görülmektedir. Ayrıca ağır briket elemanların dolgu duvar malzemesi olarak kullanılması söz konusudur. Bu briket elemanlar düzlemi dışına doğru hareket ederek yıkılmıştır.

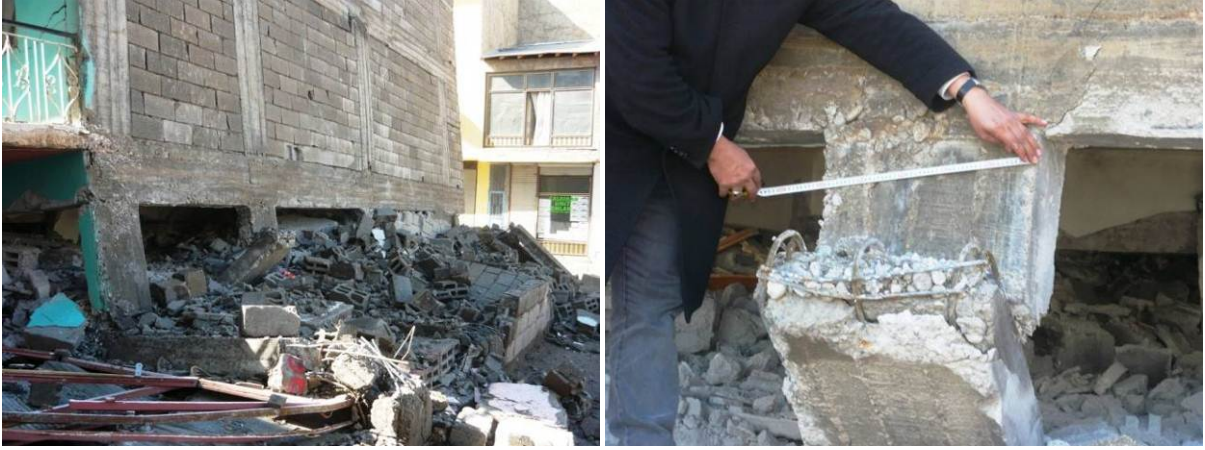
**Fotoğraf 4.24.** Depremde zemin katı yanal hareket sonucu göçerek ağır hasar gören betonarme yapı

olmadığı, çok iri çakılların oluşturduğu aşırı boşluklu kalitesiz betonun hasarı arttırdığı görülmektedir.

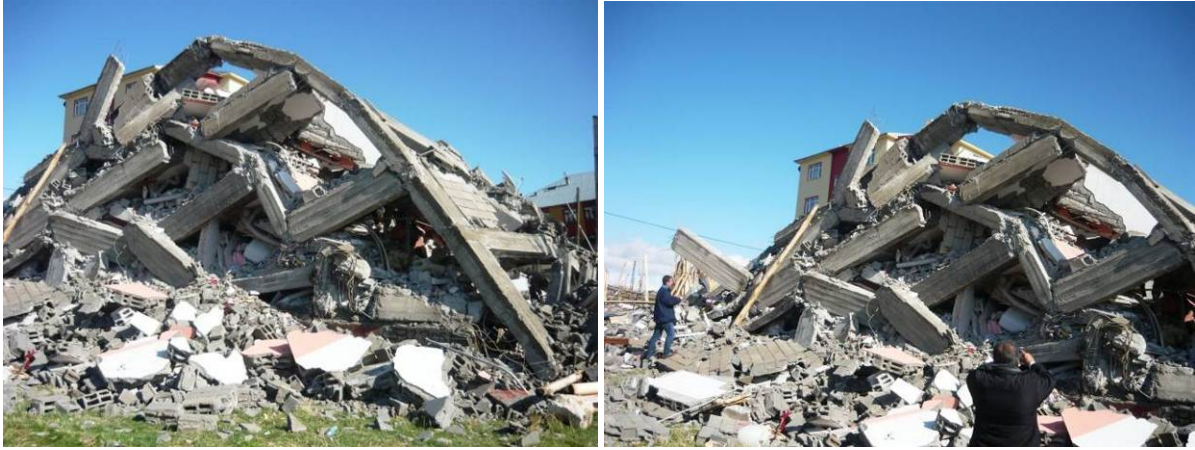
**Fotoğraf 4.25.** Tamamen yıkılmış betonarme yapı

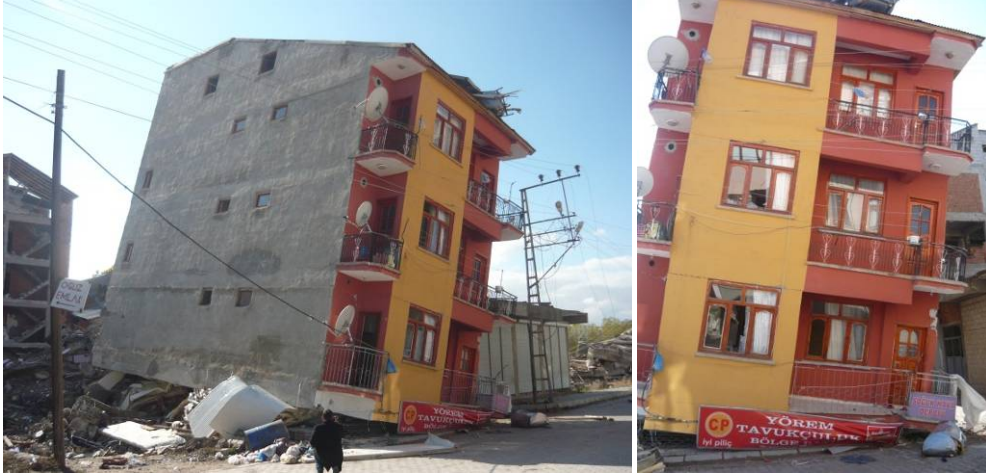
**Fotoğraf 4.26.** Yumuşak kat oluşumu sonucu kat kaybı ile ağır hasara uğrayan betonarme yapı

Fotoğraf 16’da alt katı dükkan olarak kullanıldığı için yumuşak kat oluşan böylece kat kaybı ile ağır hasara uğrayan betonarme yapı dört katlı yapı görülmektedir. Yapı alt katının hasar görmesi nedeni ile yola doğru yıkılmıştır. Betonarme yapının üst katlarında ise duvar hasarı bile görülmemektedir.

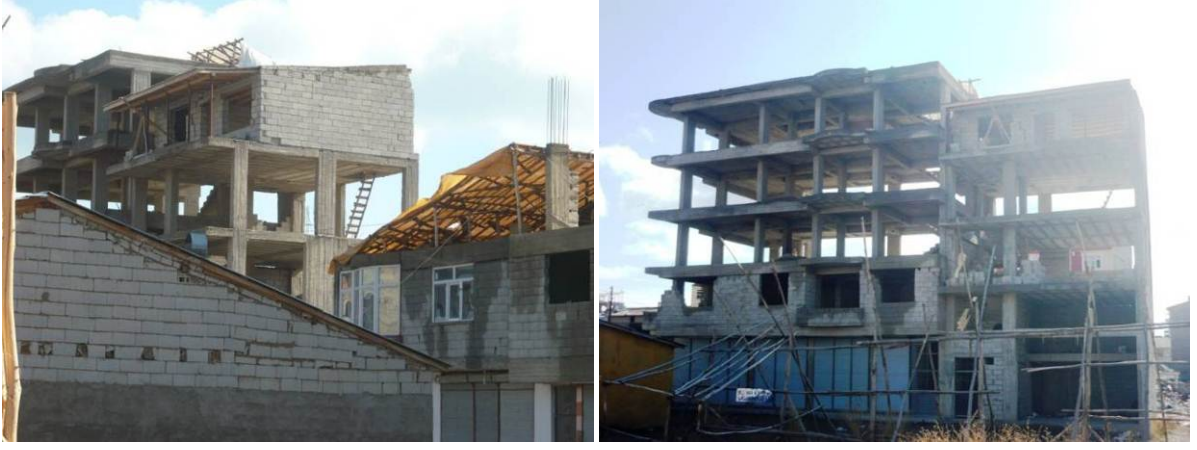
**Fotoğraf 4.27.** En üst katında kolonda ani rijitlik değişimi olan betonarme yapı

Fotoğraf 4.27’de sol tarafta görülen yapıda en üst kat taban döşemesi seviyesinde kolonda ani rijitlik değişimi görülmektedir. Ayrıca en üst katta tamamen yığma olarak briket elemanlar kullanılarak yapılmış mekan görülmektedir. Şiddetli depreme rağmen bu yapıda taşıyıcı sistemde önemli bir hasar gözlemlenmemiştir.

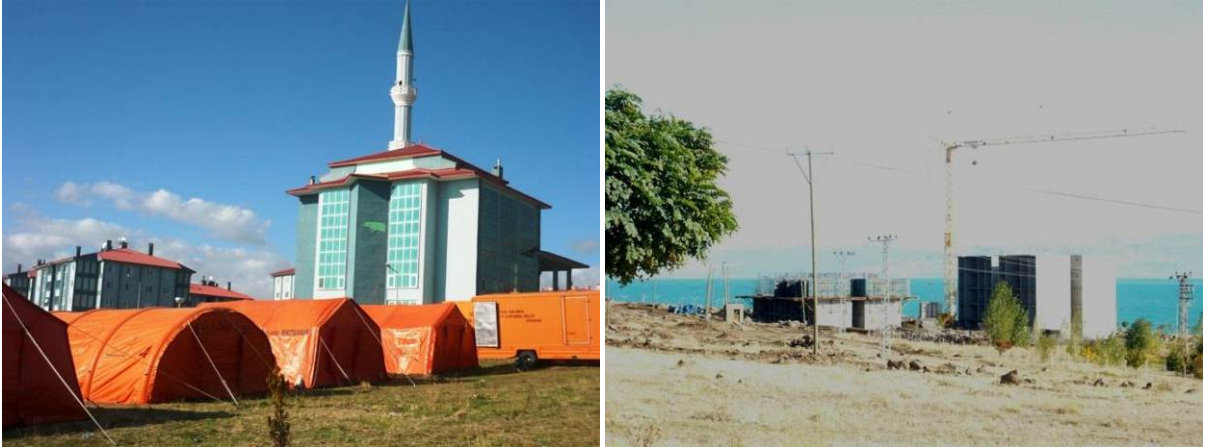
**Fotoğraf 4.28.** Erçiş’de Van Gölü kıyısında yapılan TOKİ konutları camisi ile yapımı devam etmekte olan tünel kalıp çok katlı yapı inşaatları

Fotoğraf 4.28’de sol tarafta Van ili Erçiş ilçesinde Van Gölü kıyısında inşa edilmiş olan TOKİ konutları görülmektedir. Bu yapılar beş katlı, tünel kalıp sistemine göre yapılmış, radye temele sahip betonarme yapılardır. Bu yapılarda sıva çatlakları ve duvardaki çok hafif ayrılma çatlakları dışında kayda değer hasarlar gözlemlenmemiştir. Yapılarda oturan insanlar günlük hayatlarına devam edebilmektedir. Yine sağ tarafta inşaatı devam eden ve hiçbir şekilde hasar görmeyen tünel kalıp yapılar ve kule vinçleri görülmektedir.

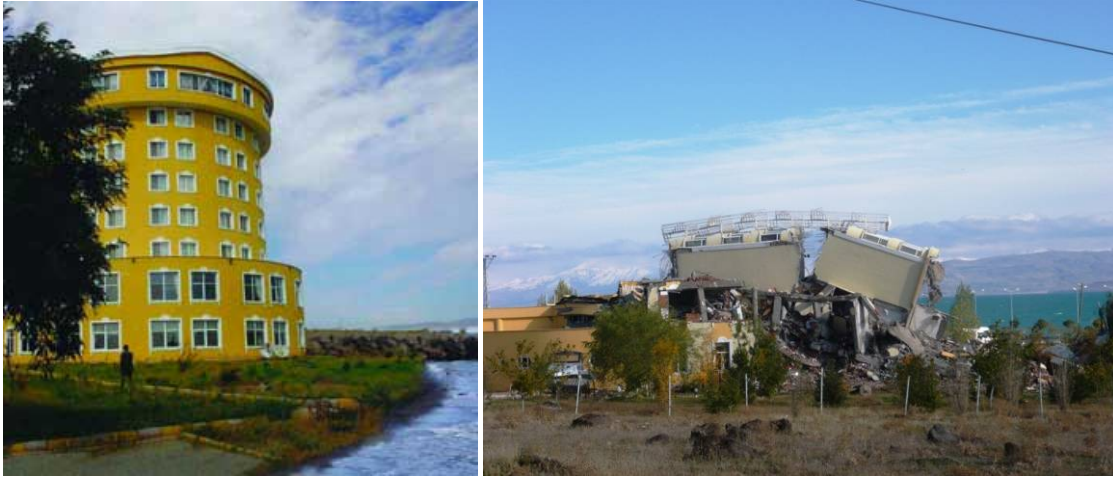
**Fotoğraf 4.29.** Erciş’de Van Gölü kıyısında bulunan ve depremde yıkılan Arsisa Otelin eski ve yeni hali

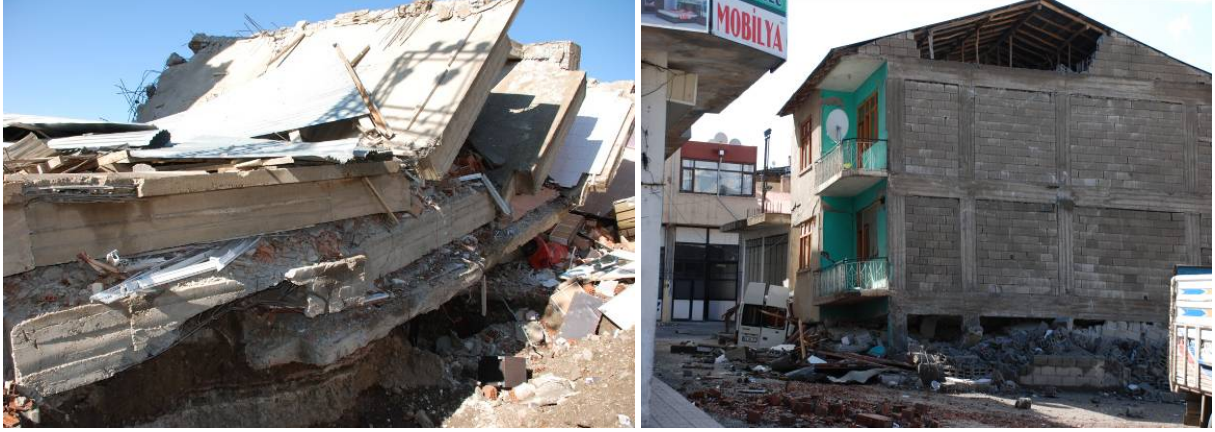
Van ve ilçelerinde özellikle yoğun hasar gözlenen Erciş ilçesinde binalar doğrudan bodrum kat yapılmadan 1 metrelik don seviyesine temel yapılarak zemin kattan itibaren yapılmıştır. Bu da bina temellerinin daha yumuşak zemine oturmasına neden olmuştur (Fotoğraf 4.30).

**Fotoğraf 4.30.** Projesinde bodrum katın yerinde yapılmaması ve temelin yumuşak zemine oturtulması

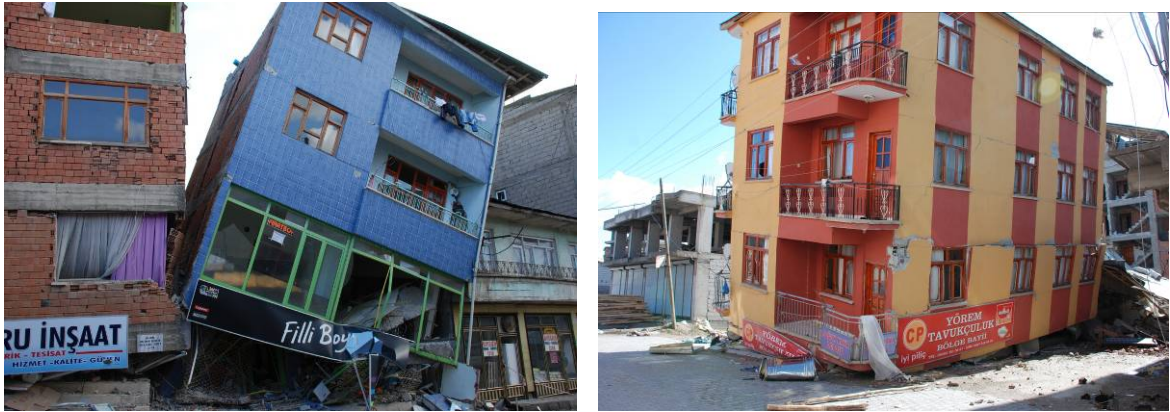
Ana cadde üzerinde yer alan binaların zemin katı genel olarak dükkan veya mağaza olarak tasarlanmış, üst kattaki bölme duvarlar zemin katta yapılmamıştır. Çok sayıda binanın bu kattı yoğun hasar almış, bir çok bina da bundan dolayı çökmüştür (Fotoğraf 4.31).

**Fotoğraf 4.31.** Yumuşak kat nedeniyle hasar gören binalar

Erciş ilçe merkezinde ağır hasar gören betonarme yapıların önemli bir bölümünde, ticari değerinden dolayı yapıların alt katları genel olarak farklı maksatlarla ticarethane olarak kullanılmaktadır. Bu binaların alt katlarının dükkan olması ve dolgu duvarların kaldırılması yumuşak kat oluşumuna sebep olmuş, görelî kat deplasmanları sebebi ile alt katlarda hasar oluşmasına veya yapının tamamen göçmesine neden olmuştur. Bu durumu engellemek için yumuşak kat oluşumunu engelleyecek tasarımlar yapılmalıdır.

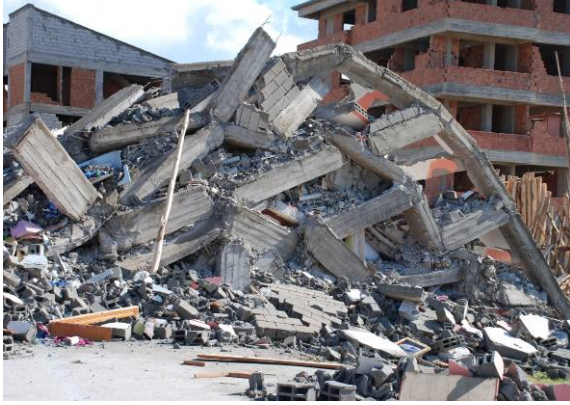
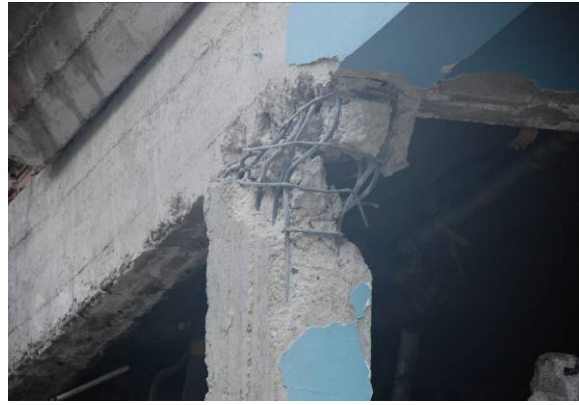
Çoğunlukla rastlanan tasarım hatalarından biri de kirişlerin kolonlardan güçlü olmasıdır. Yıkılan hemen her binada plastik mafsallar kolonlarda oluşmuş, bu nedenle de binalar ağır hasar almış veya yıkılmıştır (Fotoğraf 4.32).

**Fotoğraf 4.32.** Kuvvetli kiriş-zayıf kolon oluşumu

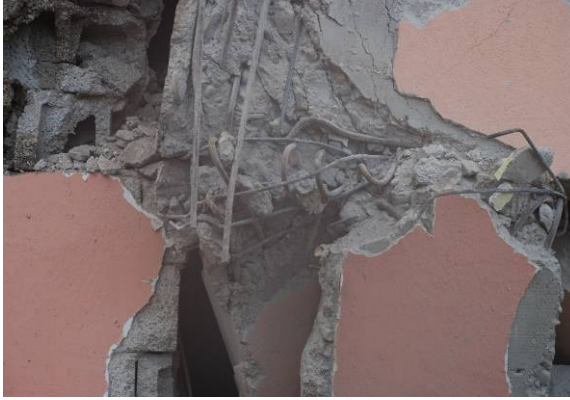
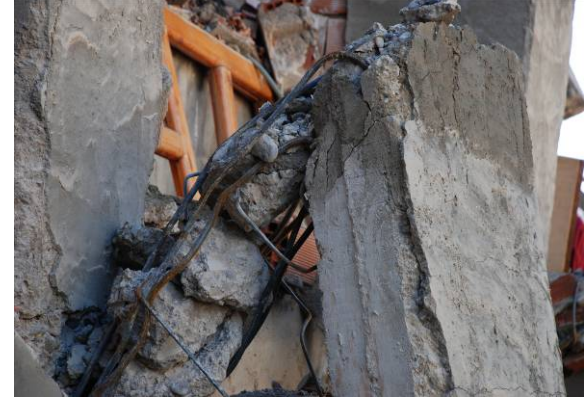
Hasar gören binaların kolon-kiriş bağlantı noktalarındaki etriye aralığı genelde 15-35 cm aralığında yer aldığı görülmüştür. Özellikle kolonlar yeterli düzeyde sargılanamadığı için plastik mafsall oluşumu kolonlarda daha yoğun olmuştur (Fotoğraf 4.33).

**Fotoğraf 4.33.** Yetersiz sargı donatısı

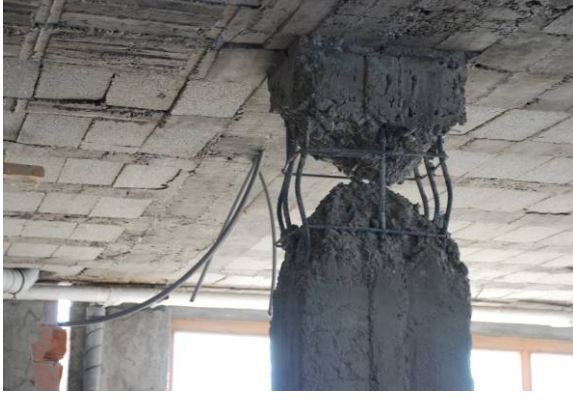
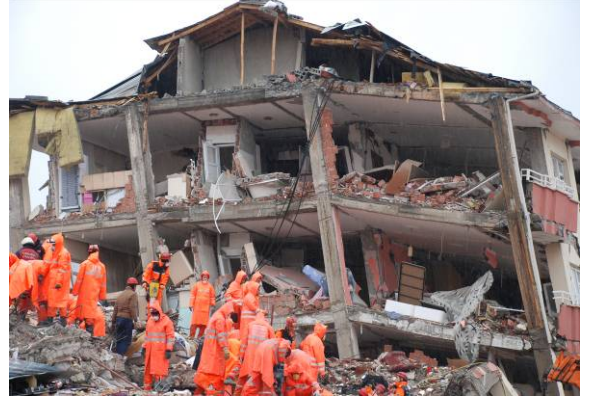
**Fotoğraf 4.34.** Asmolen döşemeli, cephesi ağır malzeme kaplanmış ağır binalar

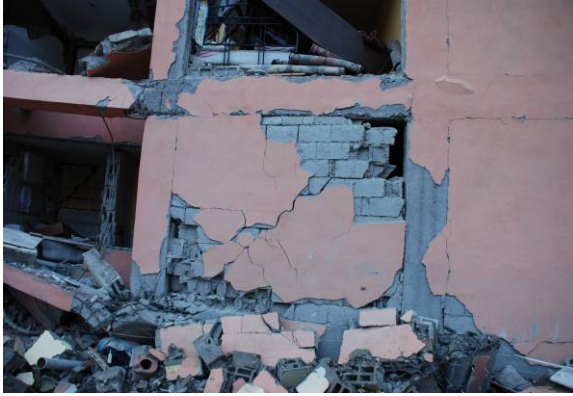
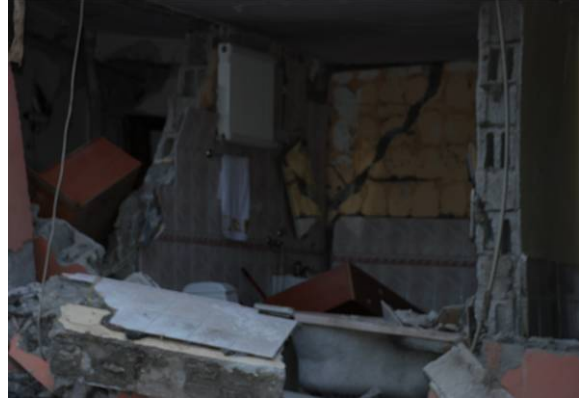
**Fotoğraf 4.35.** Dolgu duvar hasarları

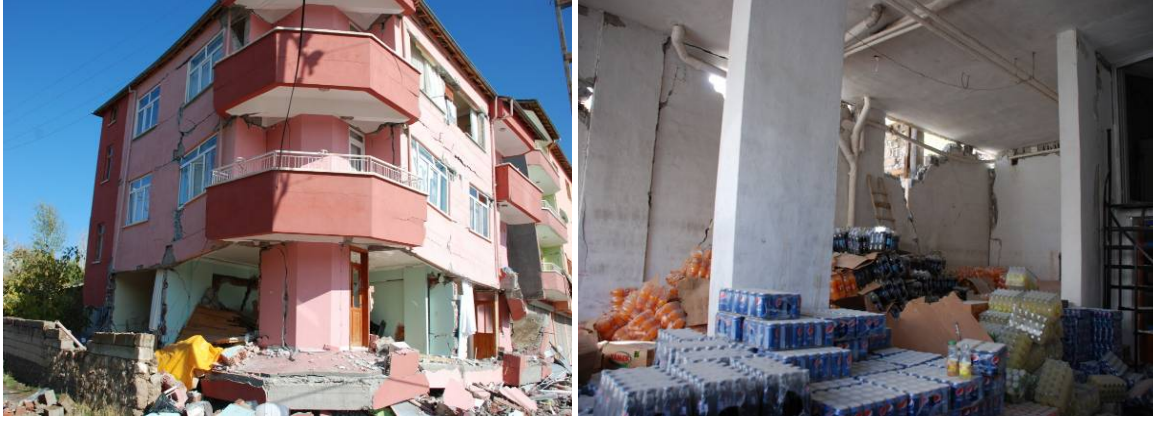
Depreme dayanıklı yapı tasarımında temel ilkelerden biri taşıyıcı sistemin düzenli ve sisteme gelen yükleri hasara uğramadan aktarmasıdır. Ancak aşağıdaki fotoğraflardan da görüleceği gibi gerek mimari zorunluluktan ve gerekse kullanım amacından dolayı binalarda tasarım hataları yapılmıştır (Fotoğraf 4.36).

**Fotoğraf 4.36.** Tasarım hataları

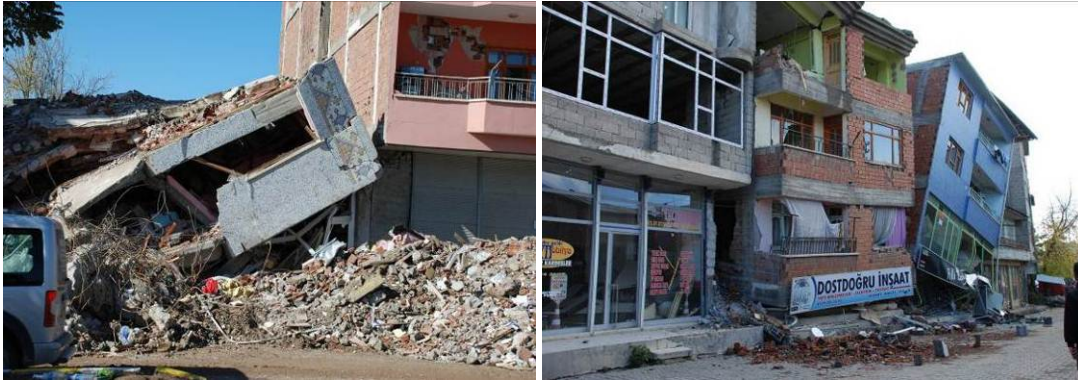
Bitişik binalarda çoğunlukla derz olmadığından çarpışma sonrası hasarlar oluşmuştur (Fotoğraf 4.37).

**Fotoğraf 4.37.** Çekiçleme etkisi sonucu oluşan hasarlar

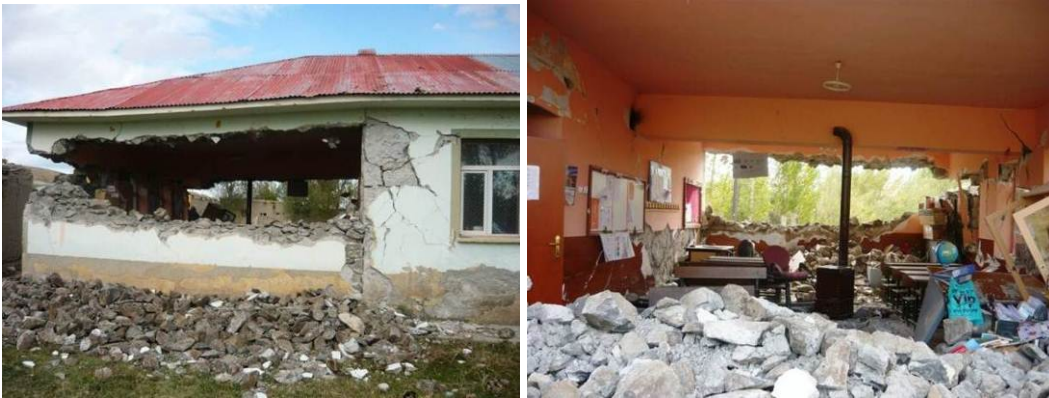
**Fotoğraf 4.38.** Göllü köyünde ağır hasarlı ilköğretim okulu

Fotoğraf 4.38’de Göllü köyünde deprem nedeni ile ağır hasar gören köy ilköğretim okulu görülmektedir. Okul taş parçaları kullanılarak yığma olarak yapılmıştır. Üst kısımda betonarme bir hatıl görülmektedir. Taş parçaları arasındaki bağlayıcının çok zayıf olması sistemin yanal dayanımını çok azaltmış bunun sonucu olarak yapı ağır hasar görmüştür. Depremin Pazar günü olması nedeni ile okul kapalı olduğundan can kaybı olmamıştır. Bu köyde seksen civarı hanenin yaklaşık 45’i ağır hasar görmüştür. Buna ek olarak çoğunlukla kerpiç kısmen briket ile yığma olarak yapılan hayvan barınaklarının büyük kısmı yıkılmıştır.

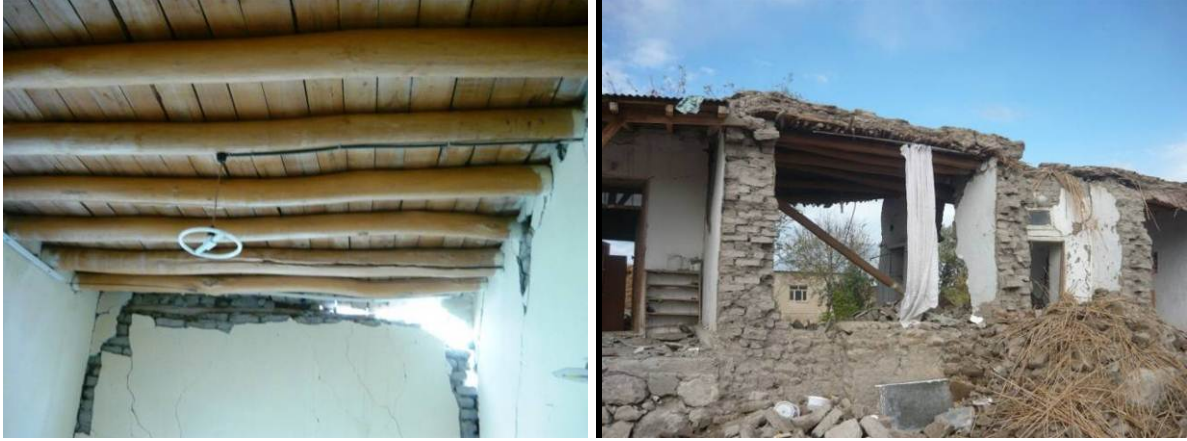
**Fotoğraf 4.39.** Van yöresinde kırsalda yaygın olan kerpiç yapıların durumu

Fotoğraf 4.39’da Göllü köyünde hasar gören kerpiç yapıların durumu görülmektedir. Bölgede köylerde geleneksel olarak kerpiç, yapı malzemesi olarak kullanılmaktadır. Kurutulmuş toprak esaslı bu malzeme, üst üste konularak yığma yapı formu elde edilmektedir. Ancak aradaki bağlayıcı harç yok denecek kadar azdır. Ayrıca yapılarda basit silindirik kesitli ahşap kirişler, kerpiç duvarların üstüne oturtulmuş, bu kirişlerin üstüne yerleştirilen ahşap çıtaların üstüne yer yer 50cm kalınlığı bulan toprak damlar oturtulmuştur. Yanal yük taşıma kapasitesi çok düşük olan kerpiç duvarlar, deprem esnasında ağır olan damın hareketine dayanamayarak kısmen veya tamamen göçmüştür. Bu yıkım gezilen diğer köylerde de aynı karakteristik ile karşımıza çıkmaktadır.
