**YILDIZ TEKNİK ÜNİVERSİTESİ**

**23 EKİM 2011 VAN DEPREMİ**

**ÖN İNCELEME RAPORU**

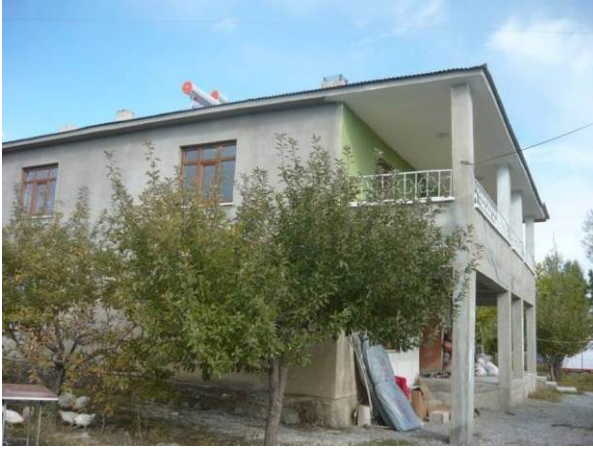
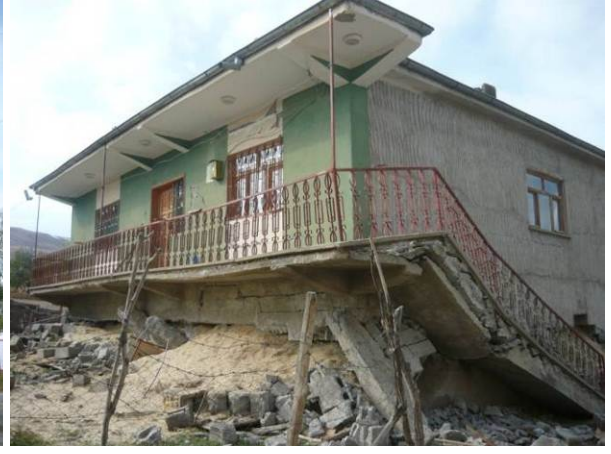
**Fotoğraf 4.40.** Göllü köyünde hasar görmeyen iki katlı betonarme yapı ile alt katı göçen betonarme yapı

Fotoğraf 4.40'da sol tarafta Göllü köyünde yapılmış olan ve depremde hasar görmeyen, hale kullanılan iki katlı betonarme yapı görülmektedir. Söz konusu yapının düzgün bir taşıyıcı sistemi ve ortanın üstüne de malzeme kullanılarak yapıldığı görülmektedir. Sağ taraftaki fotoğrafta alt katı depo ve ahır olarak kullanılan ve depremde zemin katı göçen iki katlı betonarme yapı görülmektedir. Bu yapıda beton ve çelik malzeme kalitesinin çok düşük olduğu, işçilik ve bağlantı detaylarının yetersiz olduğu ayrıca alt katta yumuşak kat oluşturulduğu, bunun sonucu olarak alt katın tamamen göçtüğü görülmektedir.

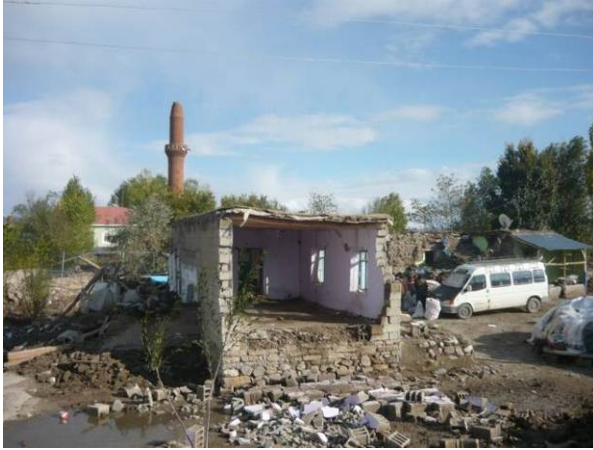
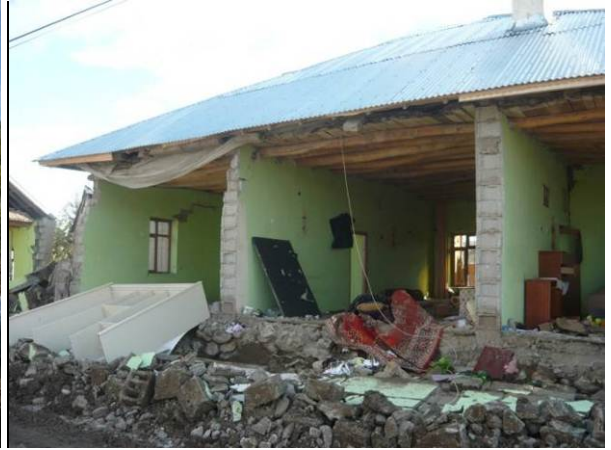
**Fotoğraf 4.41.** Güveçli köyünde ağır hasarlı briket yığma yapılar ile külahı düşen minare

Depremde en ağır hasar gören köylerden biri olan Güveçli köyünde 17 civarında can kaybı olduğu ve 200 hanenin büyük kısmının yıkıldığı öğrenilmiştir. Yapı karakteristiği yine kerpiç veya briket yığma olan yapılarda, ahşap elemanlar üzerine toprak dam yapılmış bunun üzerine de ahşap kırma çatı konularak yer yer sac ile kaplanmıştır. Fotoğraf 4.41'de düzlemi

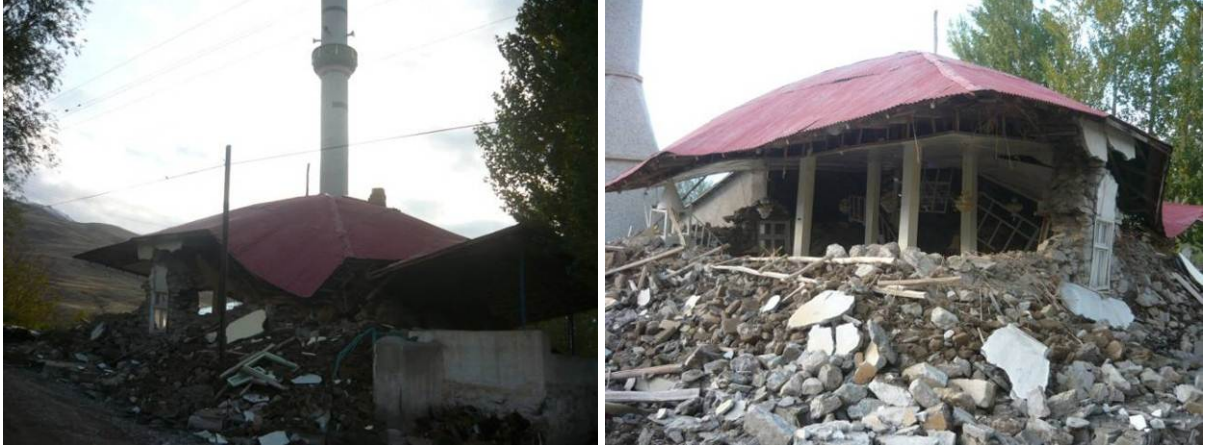
**Fotoğraf 4.42.** Dağönü köyü camisinin depremden sonraki durumu

Depremde Van Gölüne yakın olan köylerden Dağönü köyü de ağır hasar uğramıştır. Bu köyle bulunan yaklaşık 80 haneden sadece 78'i tamamen yıkılarak kullanılmaz hale gelmiş, yaklaşık 18 can kaybı, 8 kadar ağır yaralı kaydedilmiştir. Fotoğraf 4.42'de ağır hasar gören köy camisi görülmektedir. Otuz otuzbeş yıllık olduğu öğrenilen caminin içinde ahşap asma tavanı taşıyan dikmeler olmakla birlikte ana taşıyıcı sistem taş ve kerpiç yığmadır. Yanal dayanımı çok zayıf olan, yetersiz bağlayıcı ile birleştirilen yığma elemanlar, yapının bir miktar da burulması ile ağır hasar görmüştür. Yine camide de ahşap elemanların üzerine yerleştirilen toprak dam ve üstünde ahşap elemanlarla teşkil edilip sac ile kaplanmış çatı uygulaması görülmektedir. Caminin 2 yıl önce betonarme olarak yapılan minaresinde ise kayda değer bir hasar görülmemektedir. Minarenin altına 6mx6m ebadında temel yapılarak temel zemininden yaklaşık 3m aşağıya inşaa edilmiştir.

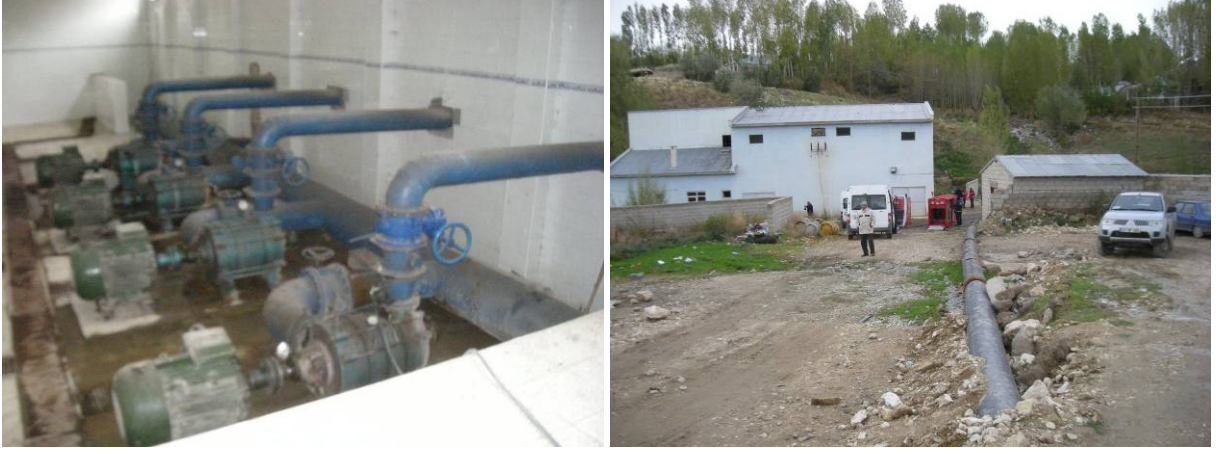
sisteminde meydana gelen hasarlardan dolayı içme suyu sistemi işletilememektedir. Sistem Yukarı Işıklı köyündeki su kaynağından (kaynak suyu) terfi merkezi yardımıyla beslenmektedir (Fotoğraf 4.43). Şebeke ana borusu su kaynağından yaklaşık 500 m mesafedeki tepeyi geçerek bu noktadan sonra alt kottaki Erciş ilçesini beslemektedir (Fotoğraf 4.43-44). Ana borunun yaklaşık 1000 m lik kısmı yerüstünden gittiğinden görülebilmekte ve bu mesafeden sonra sistem yeraltına indiğinden takip edilememektedir.

**Fotoğraf 4.43.** Şebeke sistemi terfi merkezi

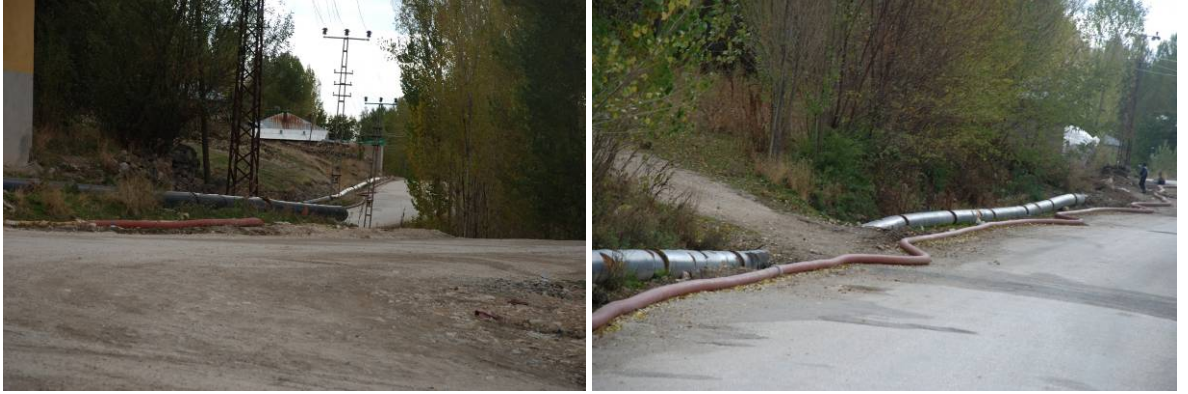
**Fotoğraf 4.44.** Şebeke sistemi ana boru hattı

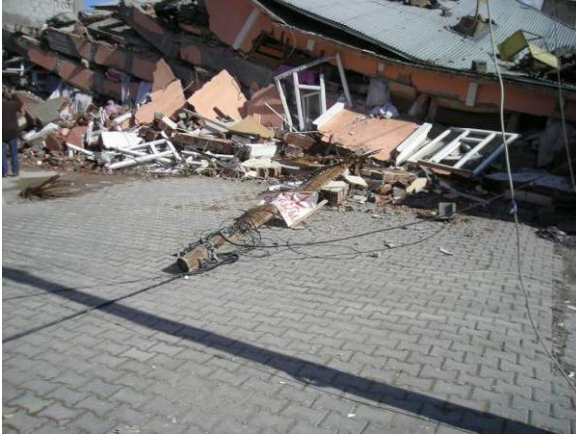
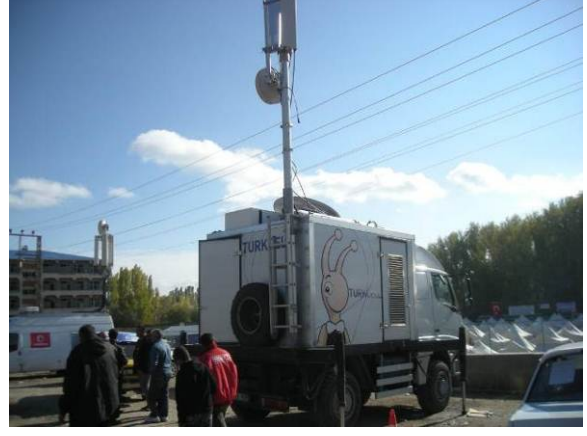
Şebeke alt yapısının çalışmamasının yanı sıra elektrik ve telekomünikasyon sistemleri de havai hat olarak inşa edildiğinden binaların çökmesi sonucu hasara uğradığından yerleşime elektrik verilememektedir (Fotoğraf 4.45-46-47). Elektriğin mevcut olmamasından dolayı terfi merkezide çalıştırılmamaktadır.

**Fotoğraf 4.45.** Telekomünikasyon sistemlerine ait kırılmış havai hat direkleri ve mobil iletişim araçları

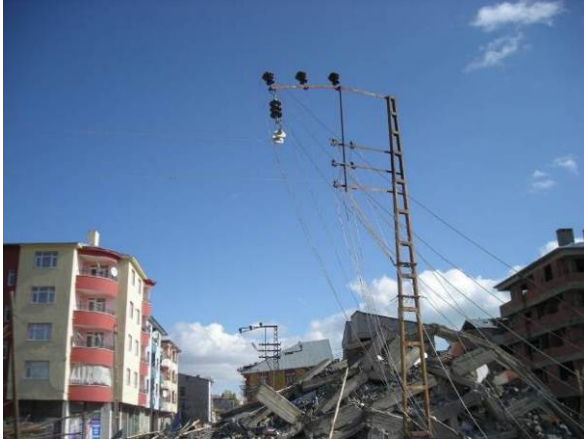
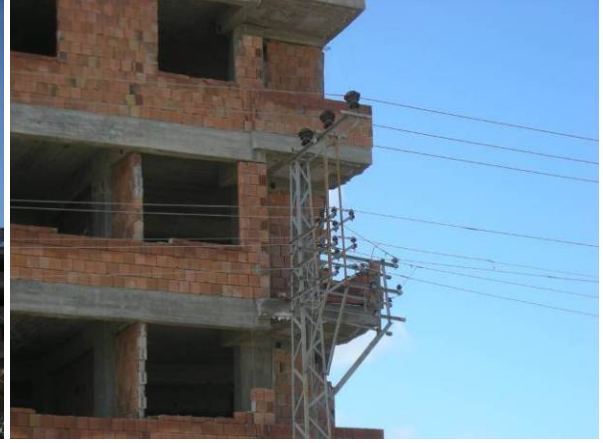
**Fotoğraf 4.46.** Elektrik sistemlerine ait havai hat direkleri ve hasarları

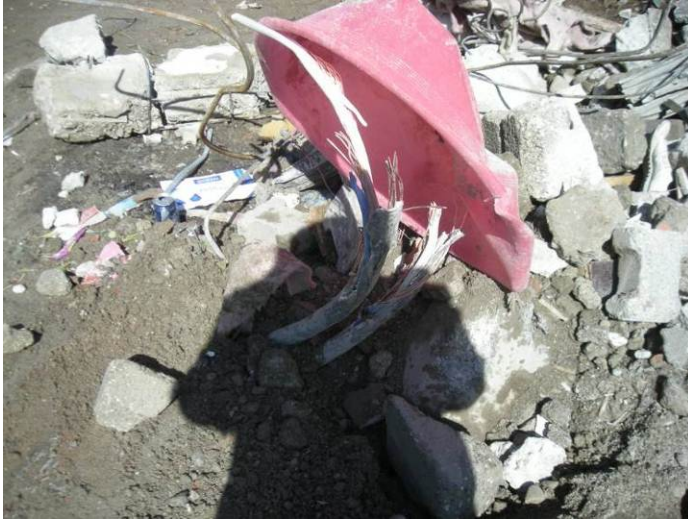
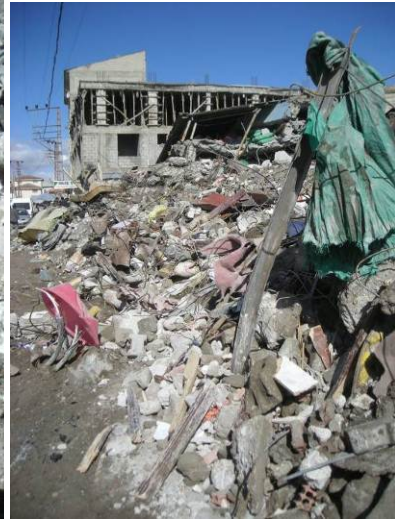
**Fotoğraf 4.47.** Elektrik sistemlerine ait havai hat direkleri ve hasarları
