**YILDIZ TEKNİK ÜNİVERSİTESİ**

**23 EKİM 2011 VAN DEPREMİ**

**ÖN İNCELEME RAPORU**

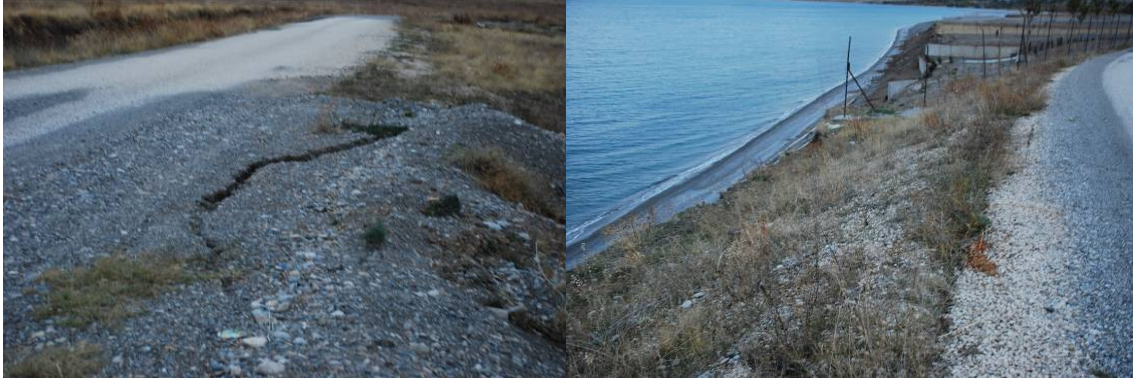
Fotoğraf 3.3’de görüldüğü gibi meydana gelen bu heyelanlarda oluşan çekme çatlaklarının köye ulaşımı sağlayan yol üzerine kadar gerilediği görülmüştür. Artan yağışla birlikte heyelanın şiddetini artacağı, köyün ulaşımını sağlayan yolun önemli bir kısmını kullanılmaz hale getireceği düşünüldüğünden gerekli önlemlerin ivedilikle alınması gerekmektedir. Ayrıca Alaköy ve civarında kıyıya yakın bölgelerde yer alan deniz çökellerinin ince kum seviyelerinden oluştuğu, yeraltı su seviyesinin de yüksek olması sebebiyle sivilaşma görülmüştür.

**Fotoğraf 3.3.** Dağönü Köyü'ne ulaşım sağlayan yol boyunca meydana gelen heyelan

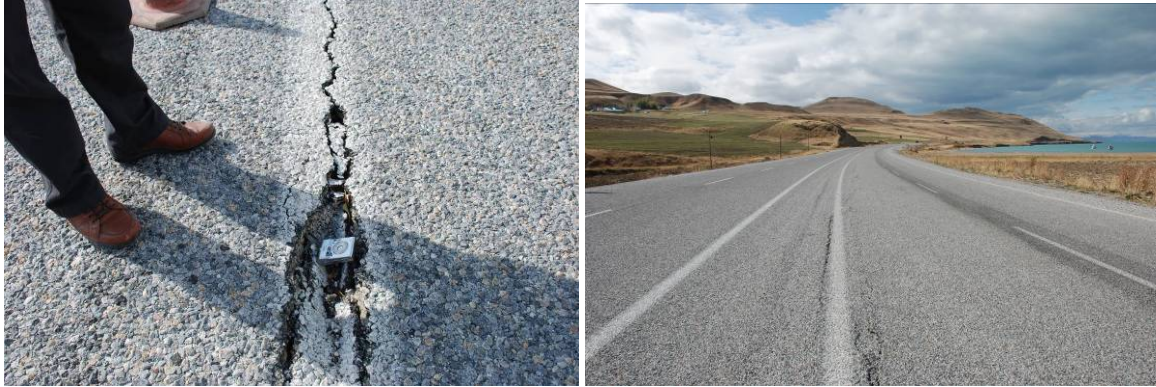
Fotoğraf 3.4’de görüldüğü gibi Van ile Erciş ilçesini bağlayan karayolu üzerinde tüm bölgede yer yer dolgu şev stabilitesi kayıpları gözlenmiştir. Özellikle dere geçişlerinin olduğu ve göl kenarında olan bölgelerde zeminde ve dolgu şevinde stabilize kayıpları meydana gelmiş yol üzerinde trafik hızını azaltacak aksatacak boyutta çekme çatlakları gözlenmiştir. Oluşan çekme çatlaklarını genişliği 10cm seviyelerine ulaşmıştır. Karayolları ekiplerinin yolda oluşan çekme çatlaklarını tamiri çalışmalarına devam etmektedir.

**Fotoğraf 3.4.** Van Erçiş karayolu üzerinde meydana gelen heyelan

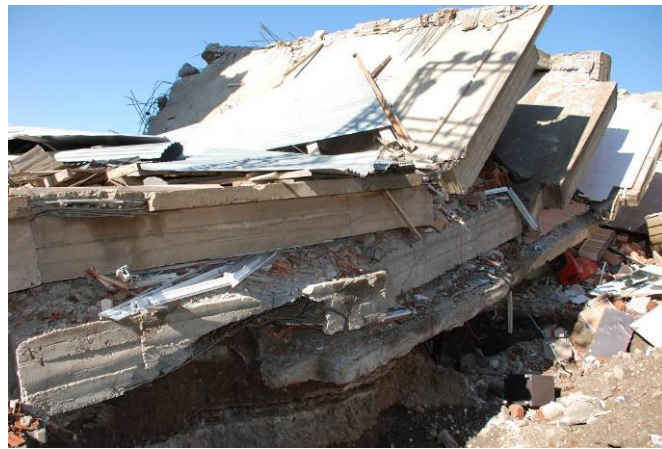
Fotoğraf 4.1’de görüldüğü gibi bina temelleri incelendiğinde çoğunluğunun genç çökeller üzerine bodrum kat yapılmadan inşa edildiği görülmüştür. Arazi gözlemlerinde, bina temel sistemlerinin genelde tekil temel ve sürekli temel şeklinde olduğu görülmüştür. Yüksek sismisiteye sahip bu bölgede, yapıların genç çökeller üzerinde yerleşmiş olması ve yeraltı su seviyesinin yüksek olmasının da etkisiyle düşük temel taşıma gücüne sahip olduğu açıktır. Bu sebeple bina temel sistemleri düzenlenirken porejede olduğu halde çoğu yerde düzenlenmemiş olan bodrum kat yapımına dikkat edilmesi, edilmesi gerekmektedir.. Ayrıca taşıma gücünün yetersiz olduğu bölgelerde radye temel sisteminin tercih edilmesi, yetersiz kaldığı durumlarda kazıklı temel sistemleri ile yapı yüklerinin daha alt tabakalara yük aktarımının yapılması önemlidir. İnce kumlu zemin profiline sahip alanlarda ise yeraltı su seviyesinin yüksekliğine bağlı olarak zemin içerisinde taş kolonlar, geopier gibi sistemlerinin seçilmesi ile deprem sırasında oluşacak boşluksuyu basıncının sönmülmesi sağlanmış olacaktır. Gevşek ve yumuşak zemin tabakalarında bir başka alternatif olarak ise deprem dalgaları nedeniyle oluşacak efekif gerilme kayıplarına karşı jet grout vb enjeksiyon yöntemlerinin kullanılması düşünülebilir. Ayrıca her türlü yapının taşıyıcı elemanlarının korozyondan korunması için yapılan temel sistemlerinde su izolasyonuna ve yüzey drenajına azami dikkat gösterilmesi gerekmektedir.

**Fotoğraf 4.1.** Zemin profili, bodrumsuz yapı (tekil/sürekli temel sistemi)

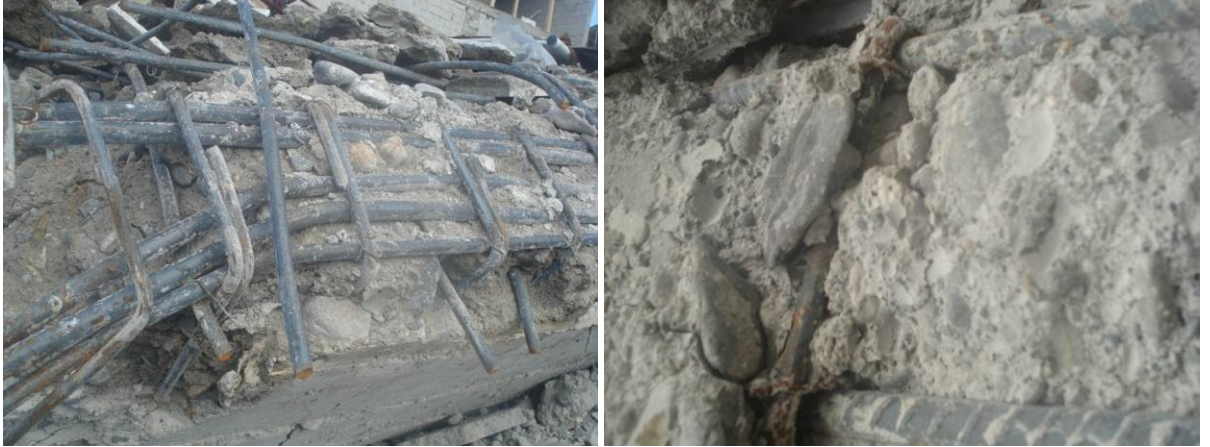
Betonarme yapılarda genellikle düz inşaat çeliğinin kullanıldığı (Fotoğraf 4.5), nervürlü inşaat çeliği kullanılan bazı yapılarda ise etriye olarak düz inşaat çeliğinin tercih edildiği (Fotoğraf 4.5), etriye kancalarının  $135^\circ$  yerine  $90^\circ$  büküldüğü (Fotoğraf 4.5) tespit edilmiştir.

**Fotoğraf 4.5.** Düz inşaat çeliği ile düz ve nervürlü çeliğin birlikte kullanıldığı yapı elemanları

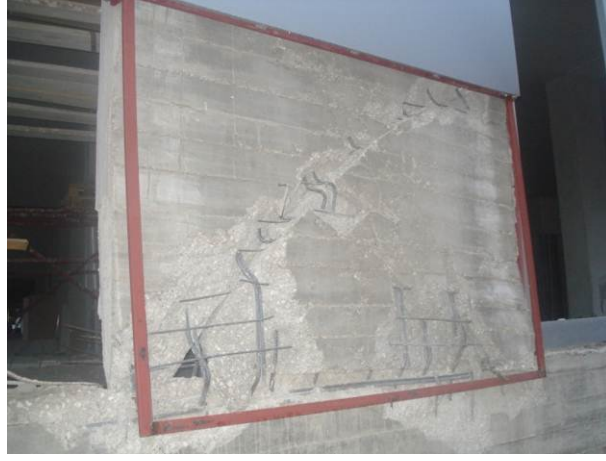
Bazı binalarda gözlenebilen yapı elemanlarında boyuna donatının burkulduğu (Fotoğraf 6) görülmüştür.

**Fotoğraf 4.6.** Perdede burkulan boyuna inşaat çeliği (S 420)

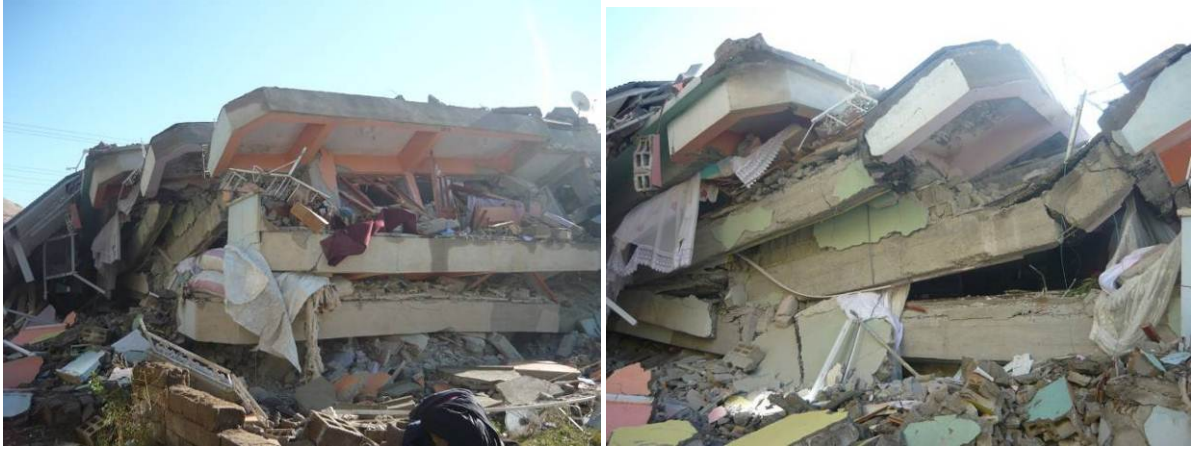
**Fotoğraf 4.17.** Yanal ötelenme ve burkulma katkısı ile göçme mekanizması oluşmuş yapı

Fotoğraf 4.17’de görüldüğü gibi tamamen mekanizma haline gelmiş yapıda, malzeme ve detay eksikliklerinin yanı sıra taşıyıcı sistem asimetrisinden kaynaklanan burulma etkisinin de yapının toptan göçmesi için etkili olduğu görülmektedir.

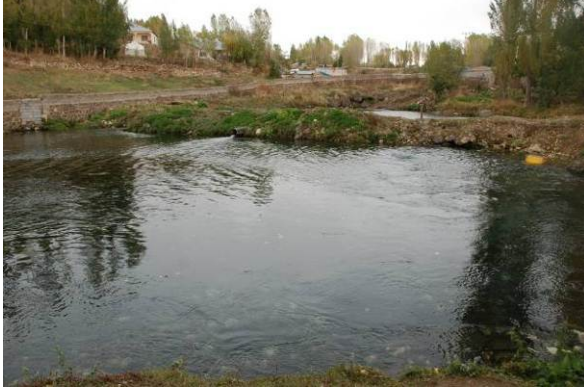
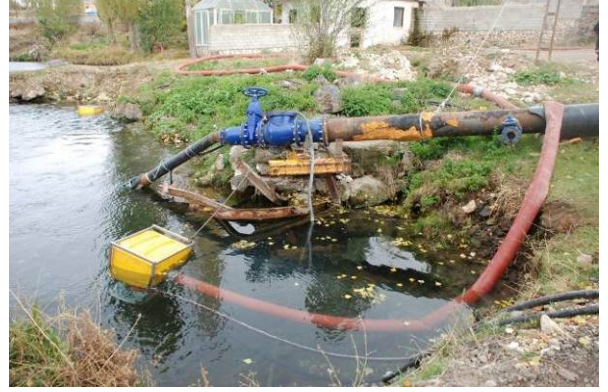
alıřtırılmasını saęlamaya alıřmaktadır (Fotoęraf 4.48). İstanbul İtfaiye Teřkilatında mevcut 147 kW gcnde ve 8600 lt/dk kapasiteli iki jeneratr beslemeli pompa su kaynaęı yakınına yerleřtirilerek sistemin geici bir hatla ile merkezi giriřine kadar su iletecek řekilde dzenlendięi grld (Fotoęraf 4.48-49-50).

**Fotoęraf 4.48.** Su kaynaęı ve řebeke sistemi su alma yapısı

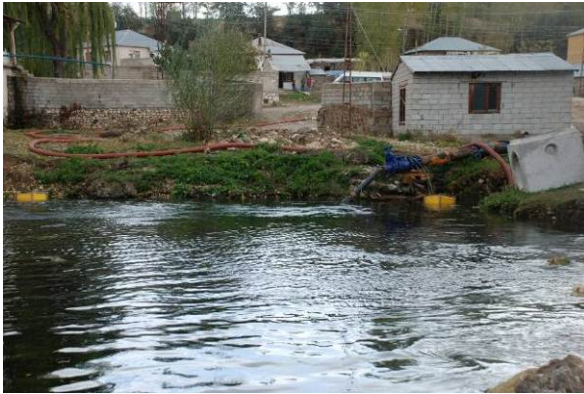
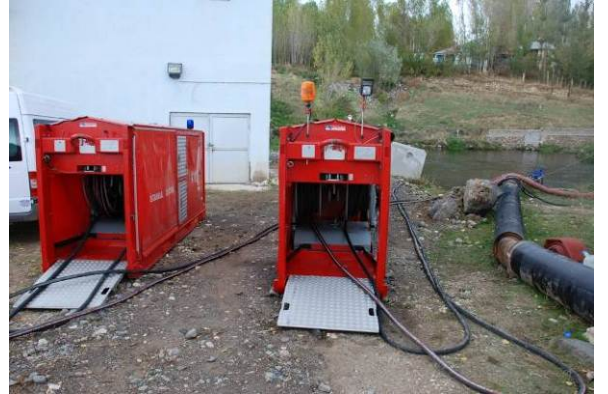
**Fotoęraf 4.49.** Su kaynaęı ve terfi sistemini saęlayan iki jeneratr beslemeli pompa

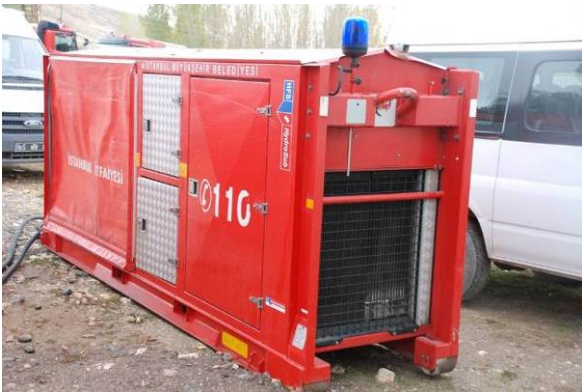
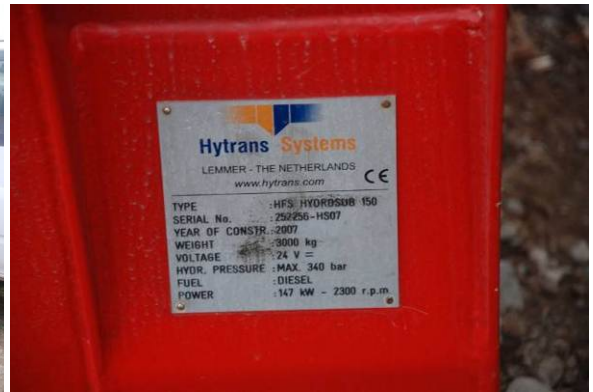
**Fotoęraf 4.50.** 147 kW gcnde ve 8600 lt/dk kapasiteli iki jeneratr beslemeli pompa

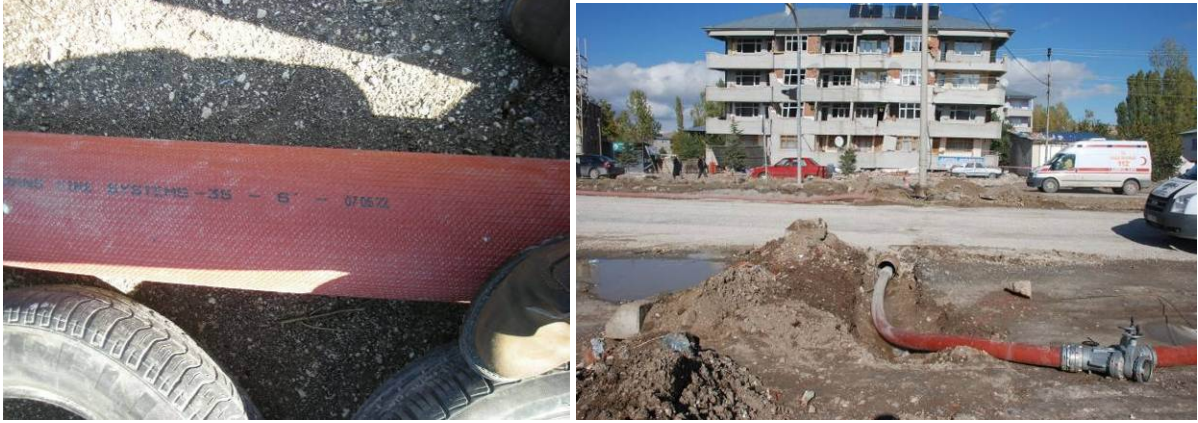
Biri yedek olmak üzere iki pompa sistemi iki ayrı hat düzenlemesi ile 150mm çaplı ve 35 bar basınca dayanıklı yangın hortumlarının birleştirilmesi ile 5 km'lik bir hat oluşturularak yerleşim yerinin giriş noktasına kadar su götürülmesi için düzenleme yapılmıştır (Fotoğraf 4.51). Hat her biri 50 m'lik boruların birleştirilmesi ile oluşturulmuştur.

**Fotoğraf 4.51.** 150mm çaplı ve 35 bar basınca dayanıklı yangın hortumları

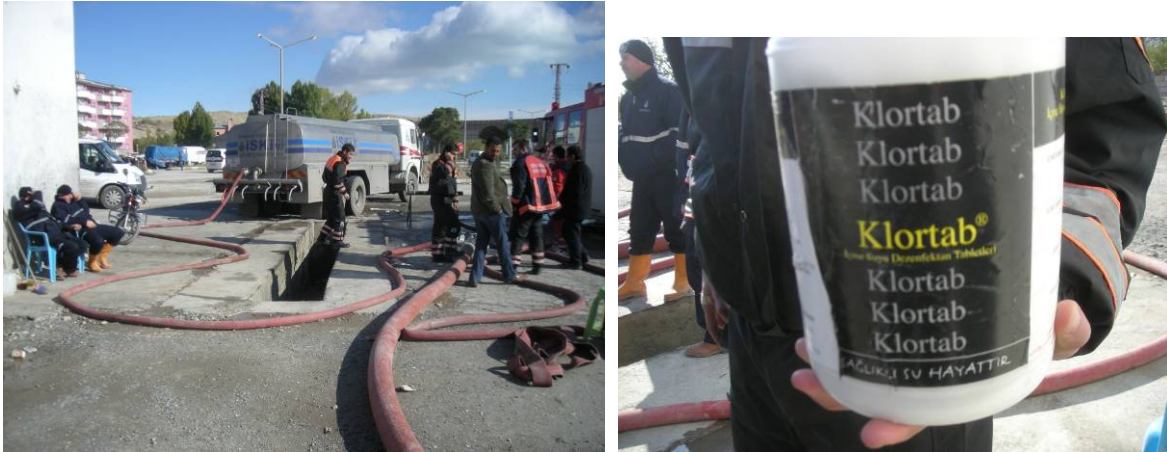
İlçenin giriş noktasına getirilen su beş ağız çıkışlı sistemle düzenlenmiş olup bu parçadan bir boru vasıtasıyla 8 musluklu su dağıtım noktasına su verilmekte olup diğer ağızlar tankerlere su doldurmak için kullanılmaktadır (Fotoğraf 4.52). Bu noktadan dağıtılan sular için klorlama klor tabletleri ile yapılmaktadır.

**Fotoğraf 4.52.** İlçenin giriş noktasındaki su dağıtım merkezi ve klorlama

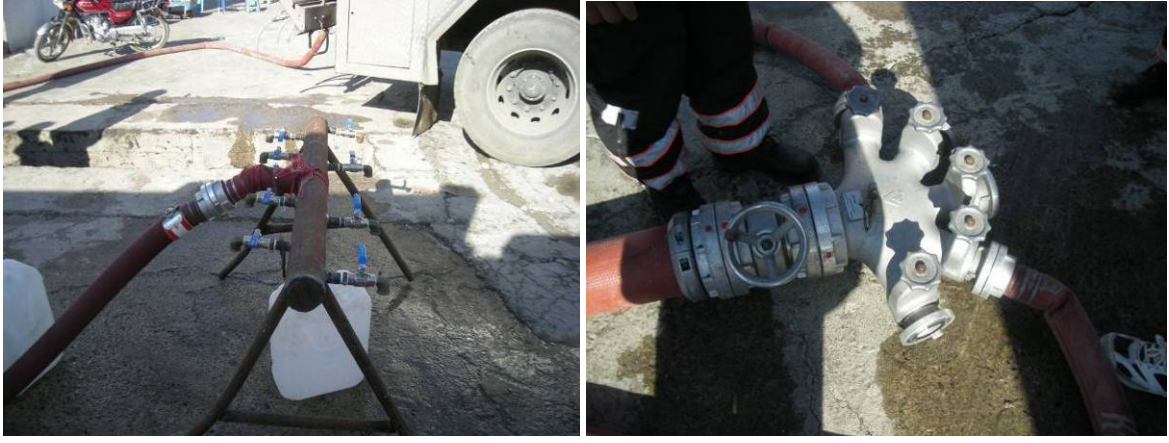
**Fotoğraf 4.53.** Beş ağız çıkışlı sistemle ve 8 musluklu su dağıtım elemanı

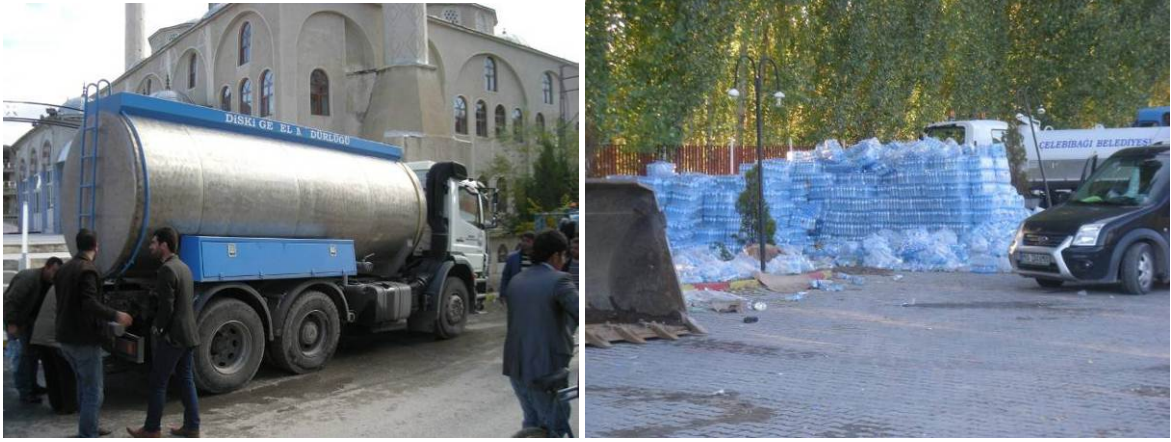
Bu noktadan tankerlere doldurulan su ilçenin değişik noktalarına taşınmaktadır. Tankerle taşınan sular cami vb. umumi su kullanım noktalarına ve kişilerin su alabilmesi için ilçenin bazı noktalarına getirilmektedir (Fotoğraf 4.53). İlçede su dağıtımı düzgün olmadığından su ihtiyacının tamamı şişe sularından karşılanmaktadır. Ancak getirilen sular umumi su kullanım noktalarındaki su tesisatları zarar gördüğünden kullanılamamakta, sadece depo çıkışlarından su alınarak kullanılmaktadır (Fotoğraf 4.54).

**Fotoğraf 4.54.** Tankerle camiye taşınan su ve bir şişe suyu dağıtım noktası

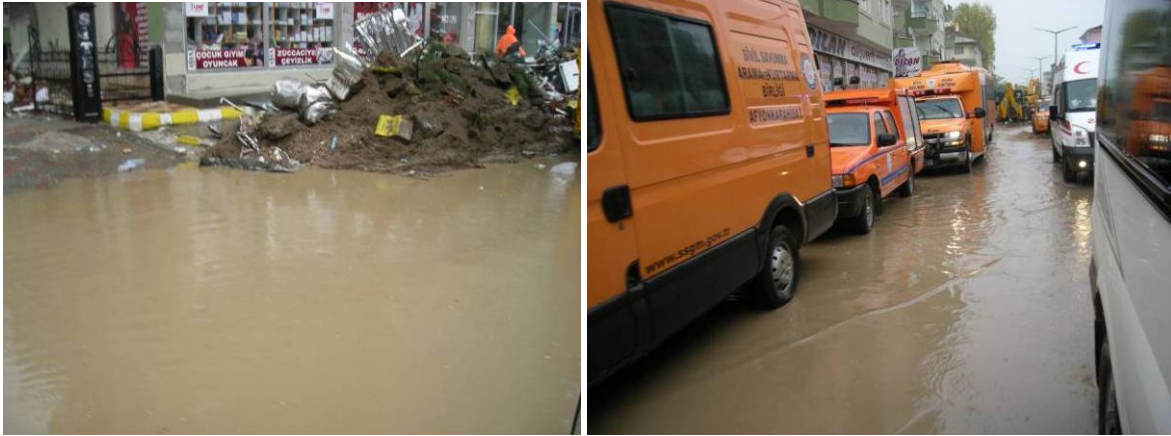
Köy gibi küçük yerleşim yerlerinin bir kısmında su şebekeleri zarar görmesine karşın bazı köy yerleşimlerinde ise hasarlara rastlanmamıştır. İçme suyu şebeke sistemlerinin yanı sıra atıksu ve yağmur suyu kanalizasyon sistemlerinde de hasarlar olduğu düşünülmektedir. Ancak atıksu kanalizasyon sistemlerinin ilçeye su verilemediği ve su kullanımı olmadığı için zarar görüp görmediği tespit edilememiştir. Atıksu kanalizasyon sistemlerinin hasarlı olup olmadığı ancak yapılarda su kullanımı başladıktan sonra anlaşılacaktır.

Yağmur suyu kanalizasyon sistemlerindeki durumun atıksu kanalizasyon sistemlerindeki benzer olduğu düşünülmektedir (Fotoğraf 4.55).

**Fotoğraf 4.55.** Yağmur suyu kanalizasyon hattının yerüstüne yansıyan durumu.
